2023年度 キソガワフユユスリカ対策事業報告書

2024年6月

一宮市

環境部環境保全課

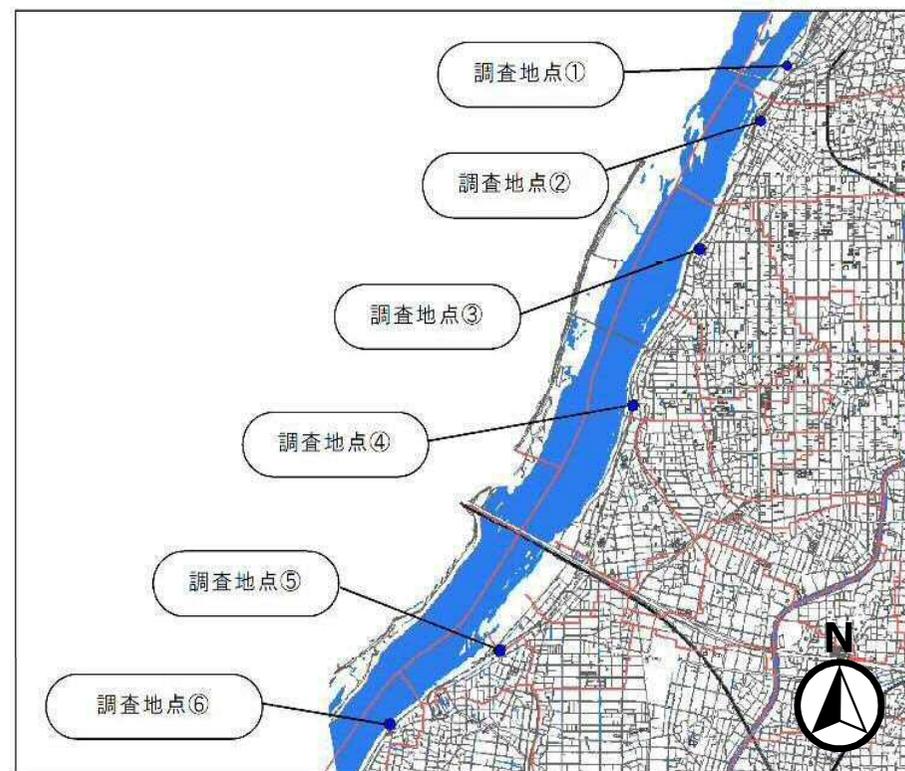
キソガワフユユスリカ発生状況調査地点

- ・調査地点① 河口から37.0km
木曾川町玉ノ井字大縄場一ノ切（玉ノ井排水樋管付近）
- ・調査地点② 河口から36.4km
奥町字堤下一（奥町水防倉庫付近）
- ・調査地点③ 河口から35.0km
小信中島字柳枯草場（堤治神社付近）
- ・調査地点④ 河口から33.4km
起字下町（尾西歴史民俗資料館付近）
- ・調査地点⑤ 河口から31.0km
祐久字外浦（富田山公園付近）
- ・調査地点⑥ 河口から29.8km
西中野（県営西中野渡船場付近）

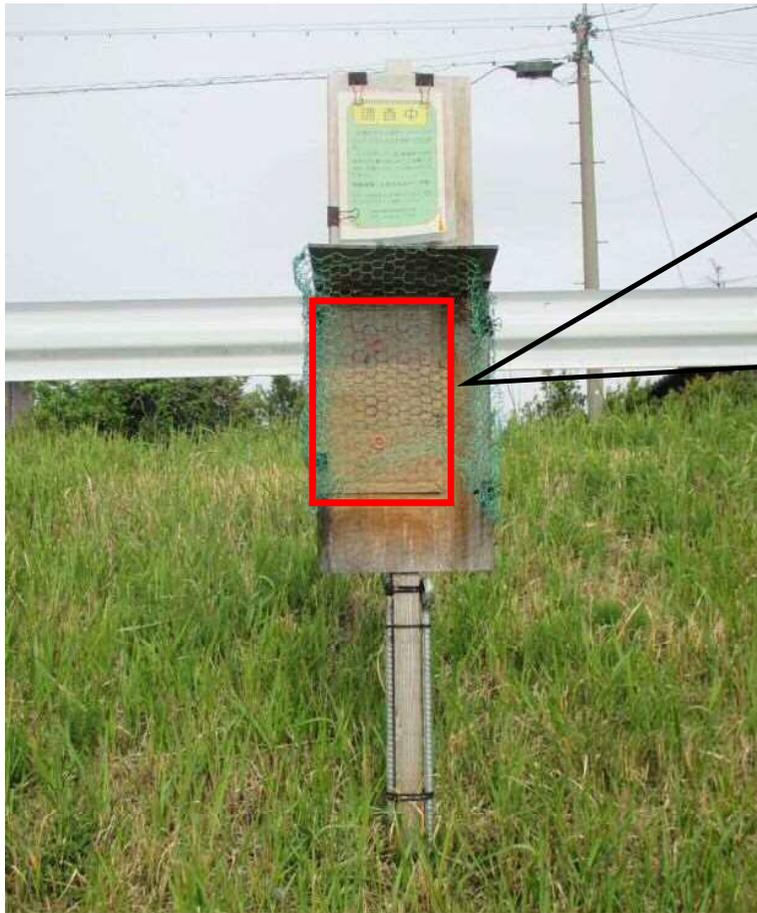
粘着トラップ

6か所の調査地点に粘着トラップを設置し、捕獲されているユスリカの個体数を週1回調査（毎週木曜日）

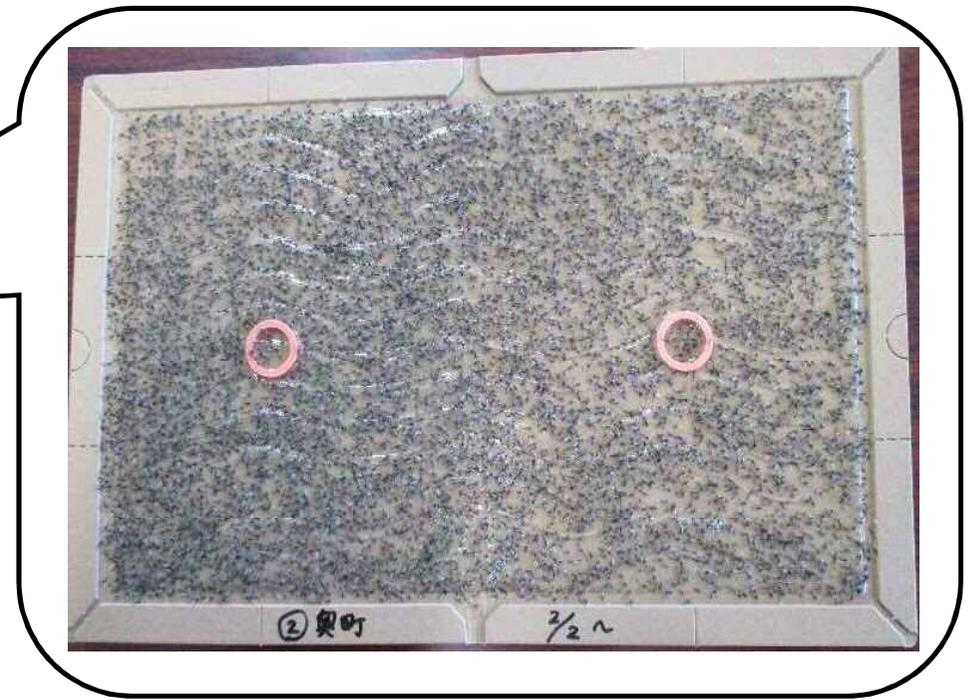
粘着トラップの外形
213mm×338mm

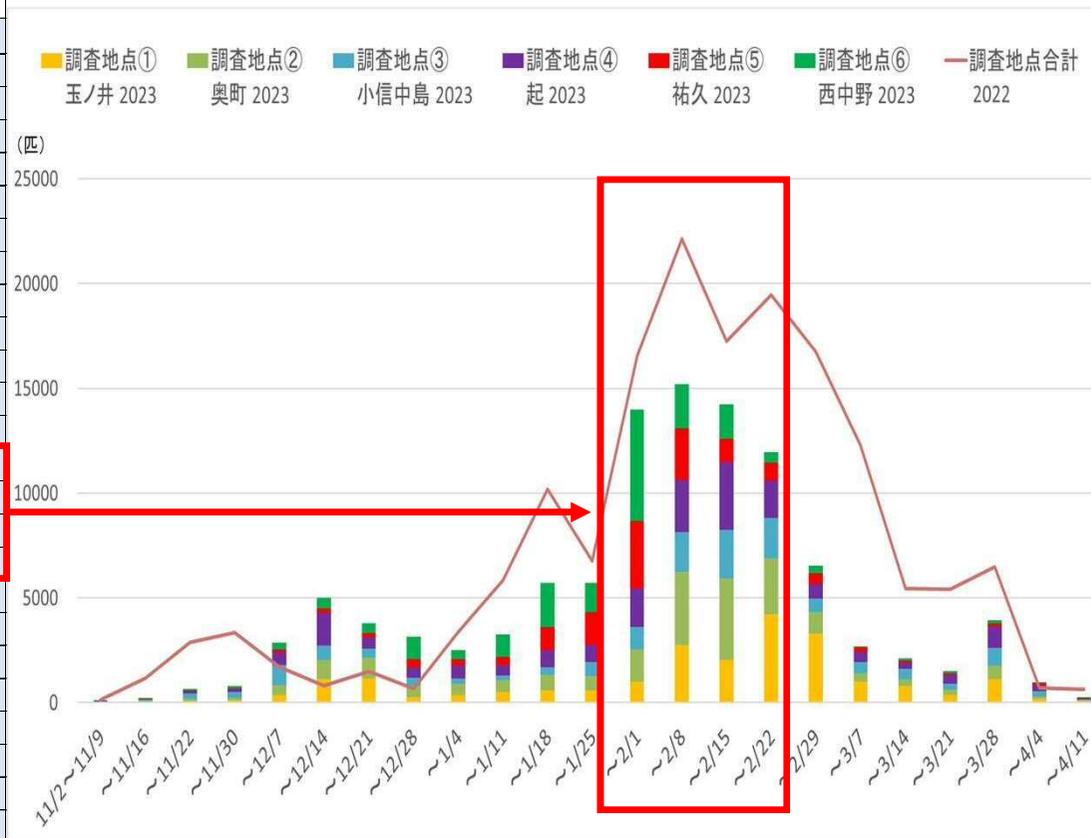
各調査地点における総捕獲数は、調査地点⑤では2022年度と同程度であったが、調査地点①～④及び⑥では減少した。また、捕獲数のピークは2月上旬から中旬にかけて顕著に表れた。

粘着トラップによるユスリカの捕獲状況（前年度調査結果との比較）

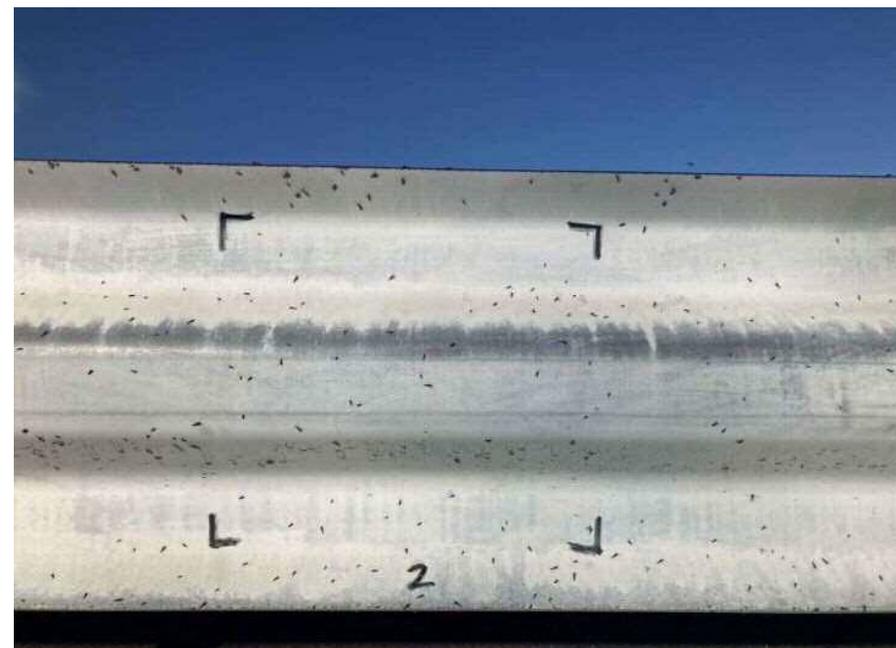
ガードレール4か所(1か所につき2地点)において、設けた観察枠に止まっているユスリカの個体数を調査

ガードレールに設けた観察枠

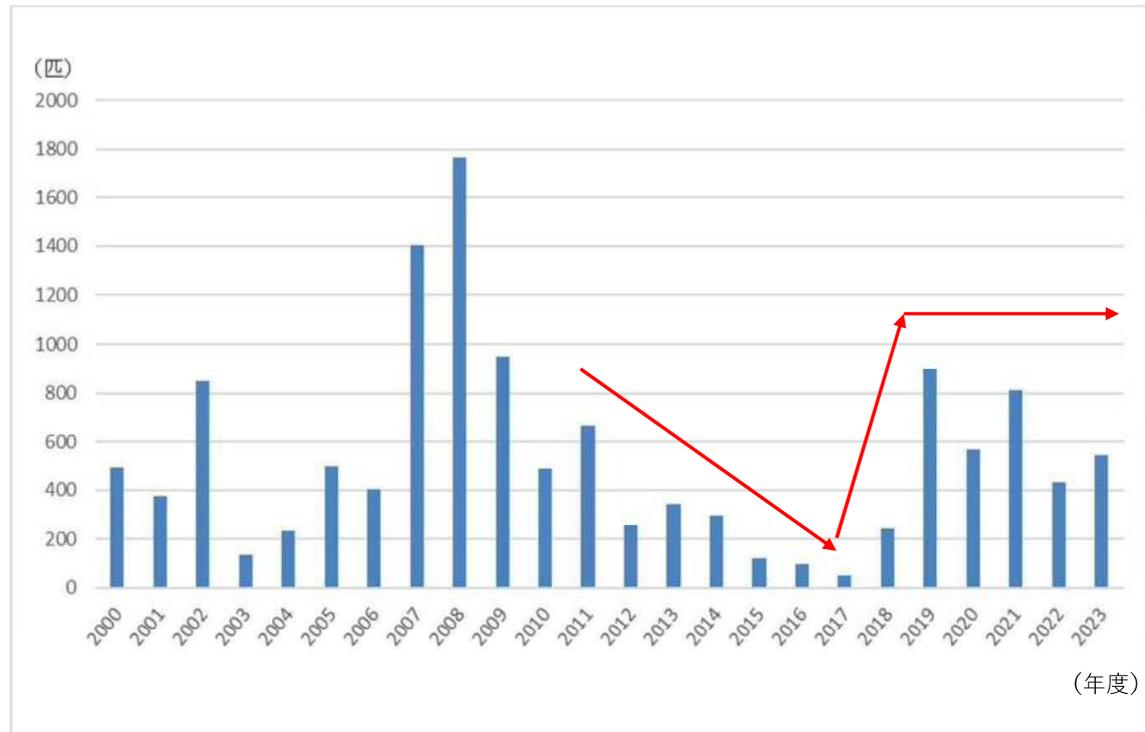
前年度と比較し、捕獲数は減少したが、観察枠内の個体数は増加した。

3調査地点における年度別個体数

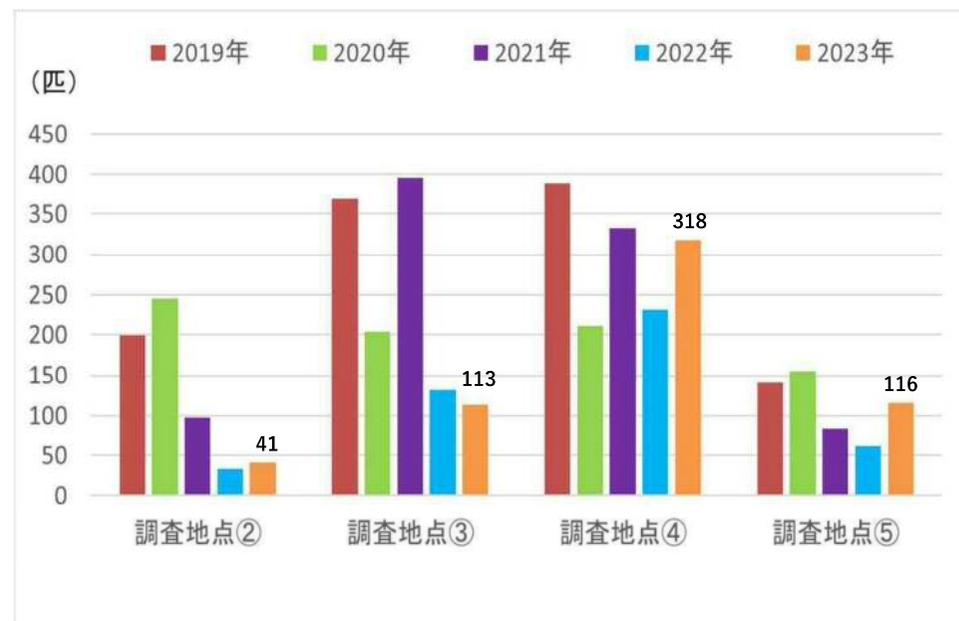
全調査地点中、調査地点④（尾西歴史民俗資料館付近）で最も多くのユスリカを確認した。

過去5年間の調査地点ごとの個体数

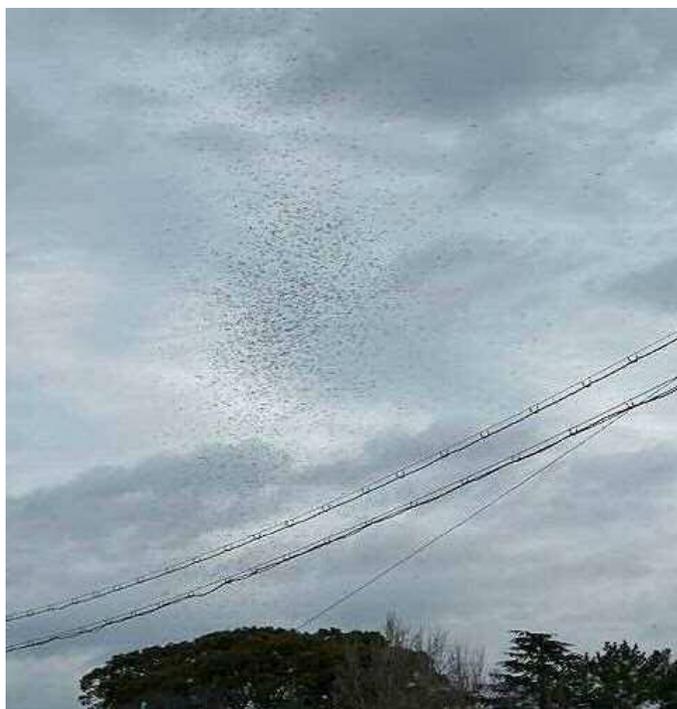
調査地点③
堤治神社付近を飛翔するユスリカ（2月1日）

- 各調査地点におけるユスリカの飛翔状況及び県営西中野渡船場に打ち寄せられた蛹殻等の状況
 - ・ 調査開始日から飛翔を確認し、その後段階的に増加し12月から2月にかけて各地点で蚊柱を確認
 - ・ 2月1日及び2月8日に補足調査地点（県営西中野渡船場）にて、多くの蛹殻を確認した。

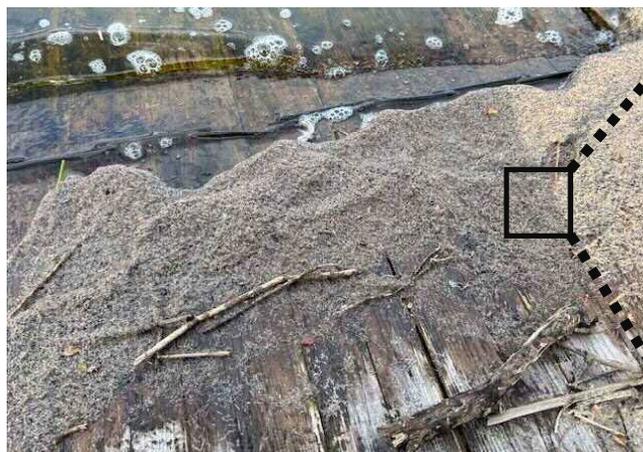
渡船場に打ち寄せられた蛹殻（2月8日）

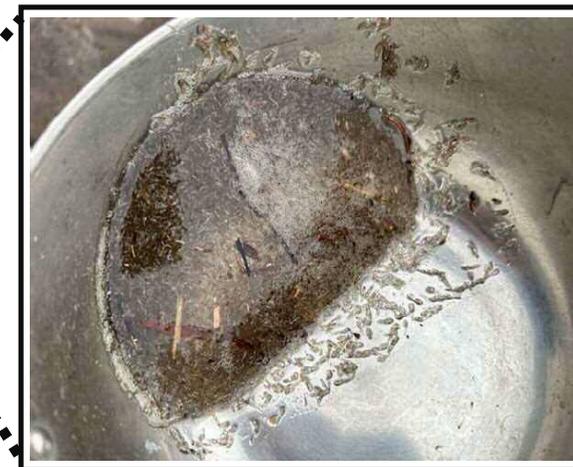
渡船場で採取した蛹殻（2月8日）

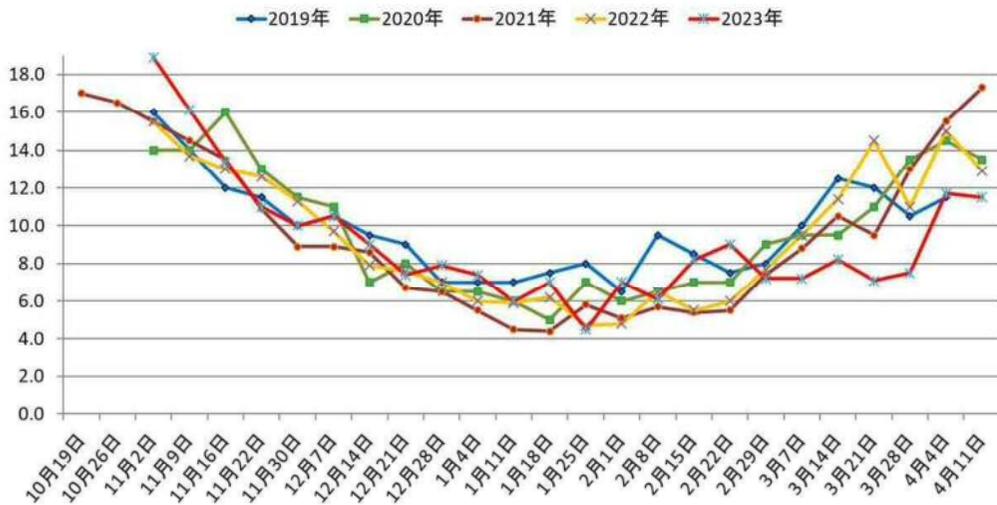
フユスリカ類の幼虫が休眠から覚醒する水温である15℃を11月16日から下回り、幼虫が休眠する水温である10℃を4月4日から上回った。

年度別木曽川水温の推移

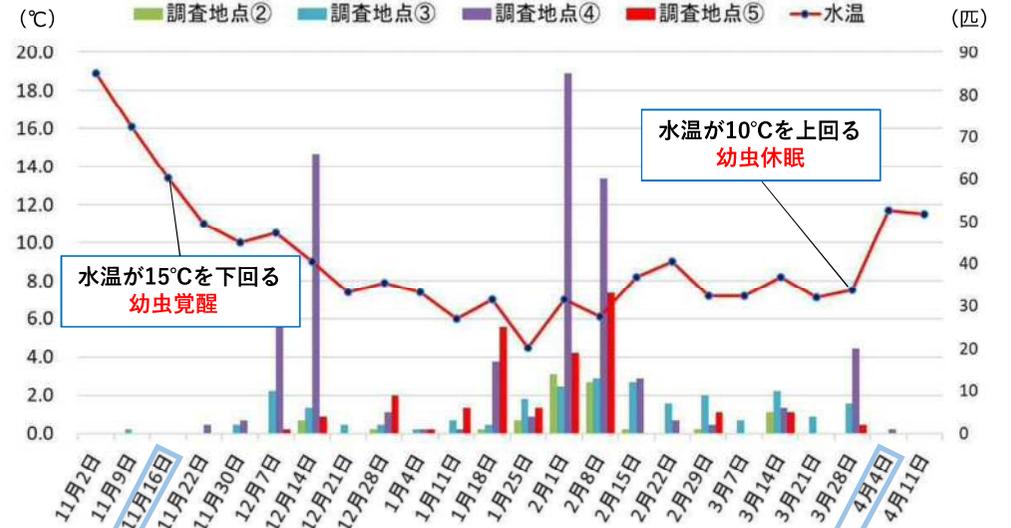
調査地点ごとのユスリカ個体数と水温の推移

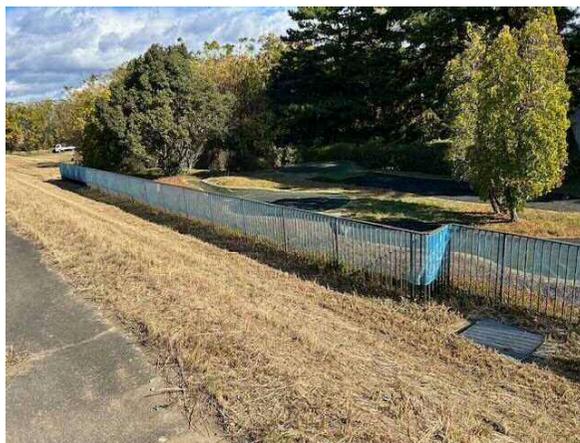
設置場所①（尾西グリーンプラザ）

設置場所① 富田字砂原地内（尾西グリーンプラザ西側柵）

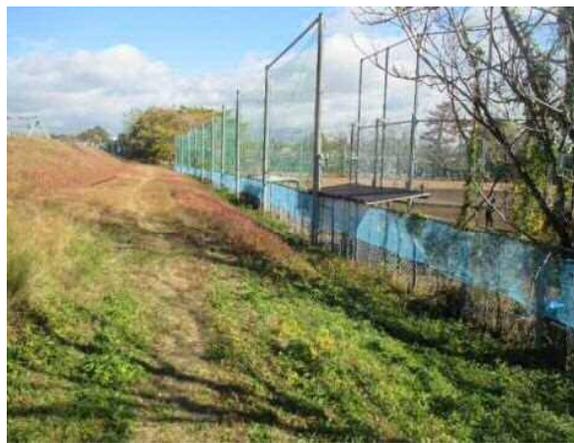
設置場所②（東加賀野井グラウンド）

設置場所② 東加賀野井字川原地内（東加賀野井グラウンド西側フェンス）

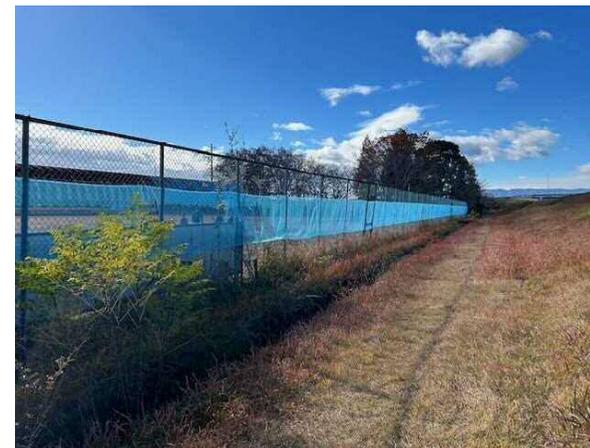
設置場所③（祐久グラウンド）

設置場所③ 祐久字外浦地内（祐久グラウンド西側フェンス）
