# キソガワフユユスリカ 対策事業について

平成 29 年 8 月

一宮市 環境部

環境保全課

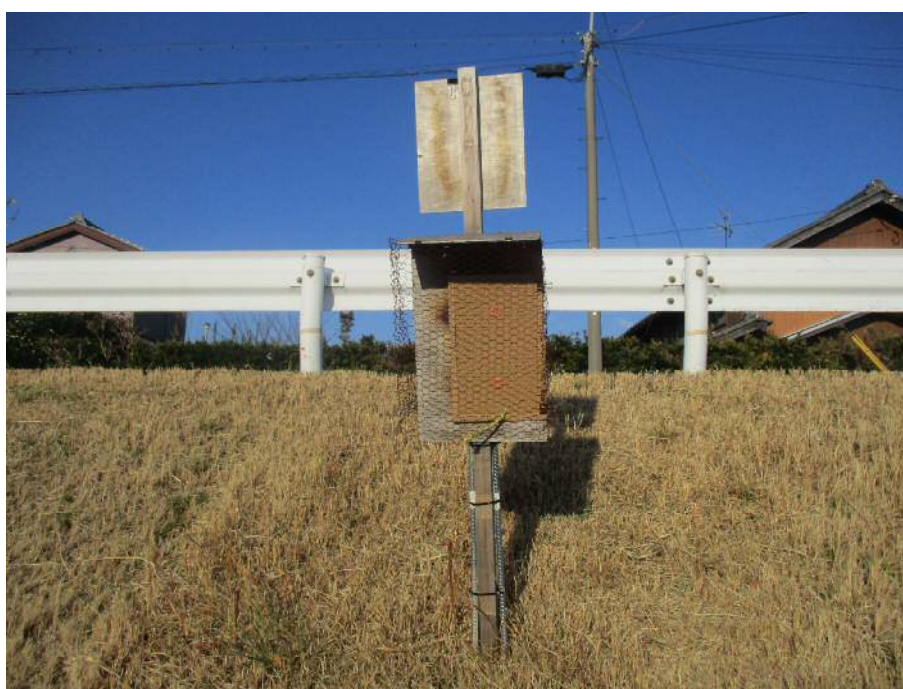
図 2 調査地点③ 粘着トラップ板の設置状況

調査地点付近にトラップ板を設置し、粘着トラップに捕獲されているユスリカの個体数を調査した。

粘着トラップ板は図 2 のとおりである。

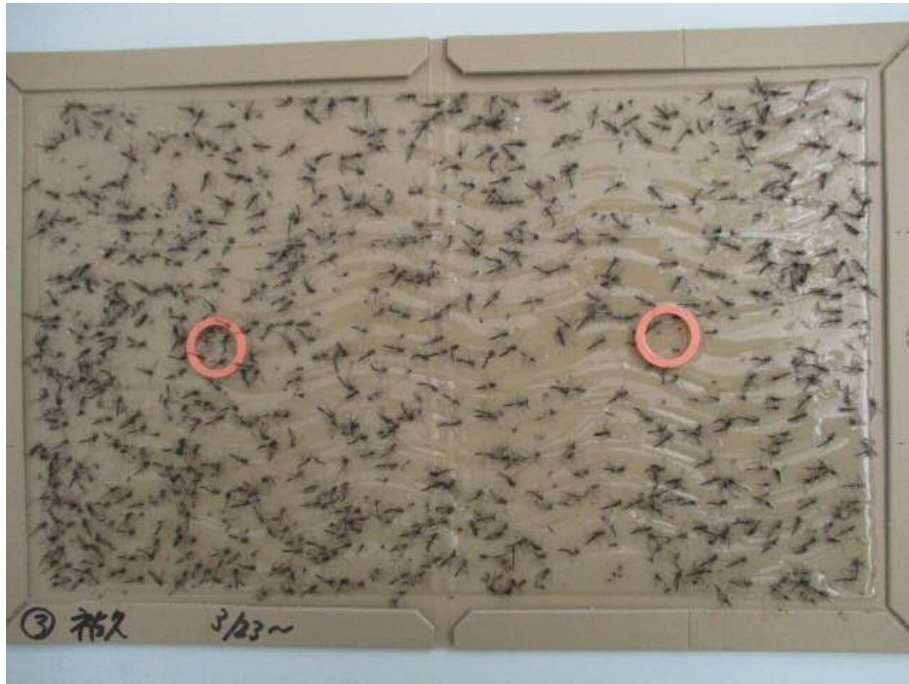
図4 調査地点⑤ 3月23日～30日調査分 粘着トラップに捕獲されたユスリカ

発生ピーク：平成29年3月16日～23日

発生状況：3月1日以降に大幅に増加し、3月23日に28年度の調査でもっとも高い数値となったが、全体的には昨年度の9割程度であった。

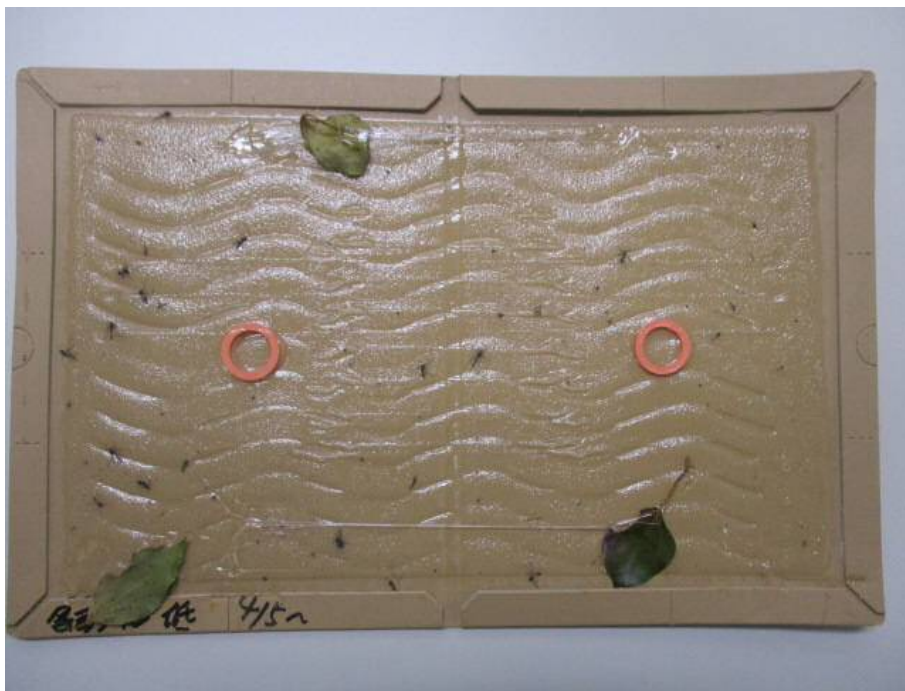
図 6 4 月 6 日～13 日調査分 800mm（低位）の粘着トラップの捕獲状況

高さ別の捕獲数をみると、昨年度同様に 800mm（低位）に設置した粘着トラップで最も多く捕獲されていたが、昨年度の 5 割程度であった。

1 月、2 月は個体数が少なく高さによる個体数の差があるかは不明だが、3～4 月はアキツキユスリカの発生時期であり、このユスリカは休息場所に比較的低い場所を好むものと思われ、休息時に付着したものと思われる。

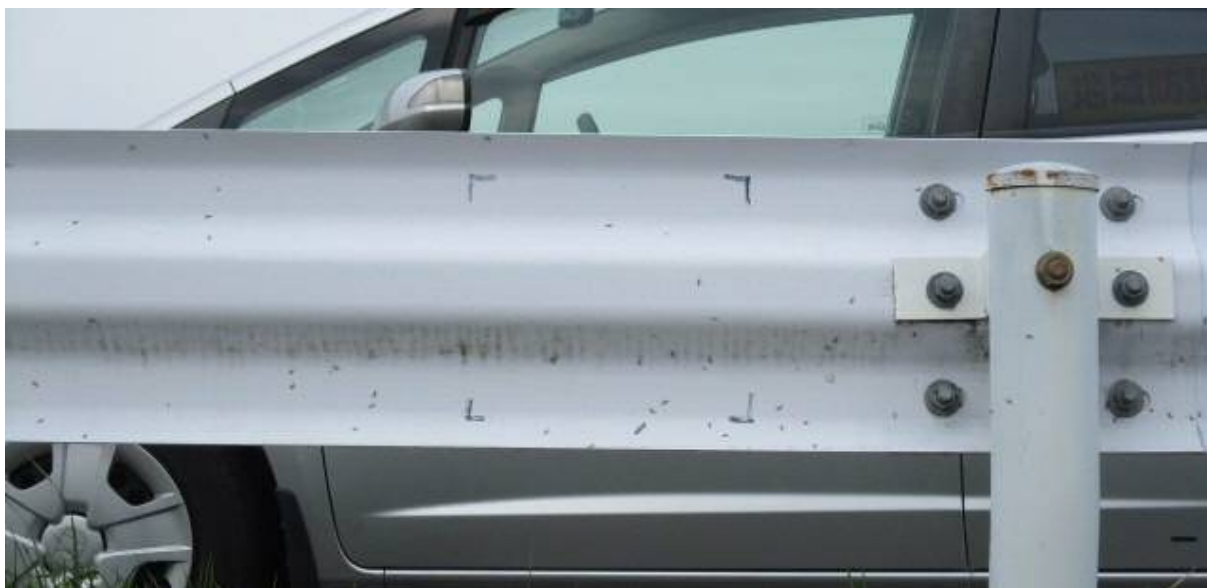
図 10 調査地点④ 3月30日 ガードレールに止まっているユスリカ

発生状況：2 月末まではほとんど発生が確認できなかったが、3 月以降に大幅に増加し、昨年度と比べ 2 割程度の増加であった。

飛翔状況：2 月末までは少量の飛翔のみであったが、3 月以降は 3 月 9 日、23 日、30 日、4 月 6 日と続けて蚊柱が確認された。  
調査地点の発生状況は図 10 のとおりである。

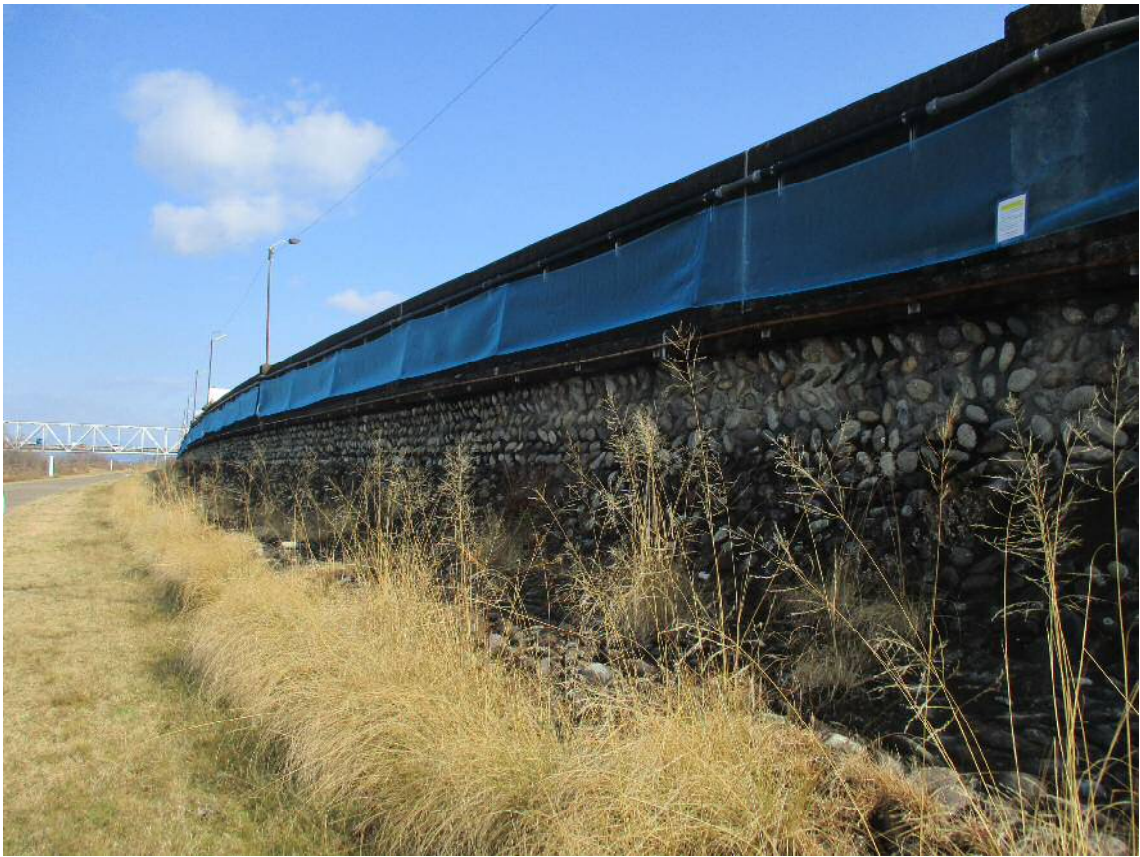
図 16 ①濃尾大橋下流側堤防の防虫ネット設置状況

木曾川堤防沿いにある尾西グリーンプラザや祐久グラウンド等スポーツ施設の既存のフェンスに防虫ネットを、またその付近に粘着トラップ板を設置した。

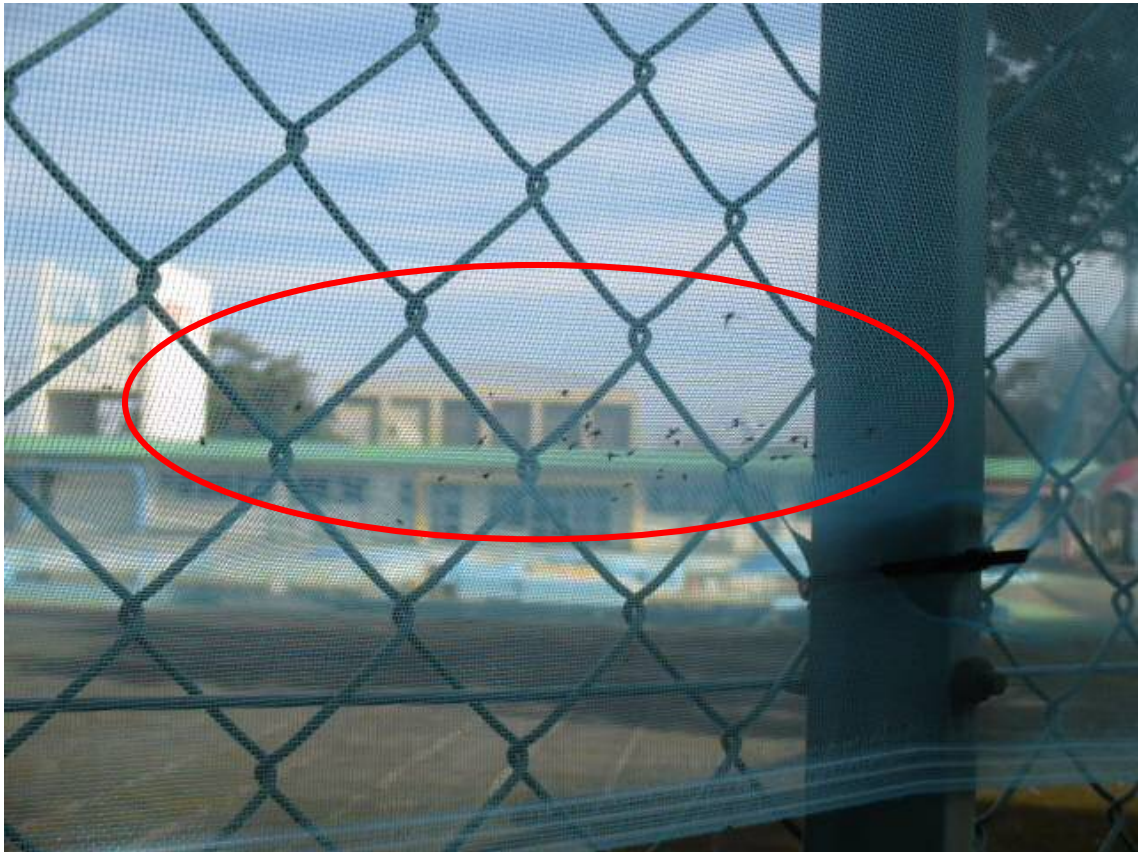
図 19 ④尾西プール南側フェンス 3月1日 防虫ネットに捕獲されたユスリカ（円内）

防虫ネットを設置した全ての地点でユスリカが確認され、ネットに止まることによる駆除効果があると思われる。粘着トラップの捕獲数は川原商会、祐久グラウンド、尾西グリーンプラザが多く、東加賀野井グラウンド、尾西プールでの捕獲量は比較的少なかった。

防虫ネットと粘着トラップの捕獲状況は 22 ページの図 19、20 のとおりである。
