平成30年度 キソガワフユユスリカ対策事業報告書

(東加賀野井グラウンドにおける駆除対策)

— 宮 市

環境部環境保全課

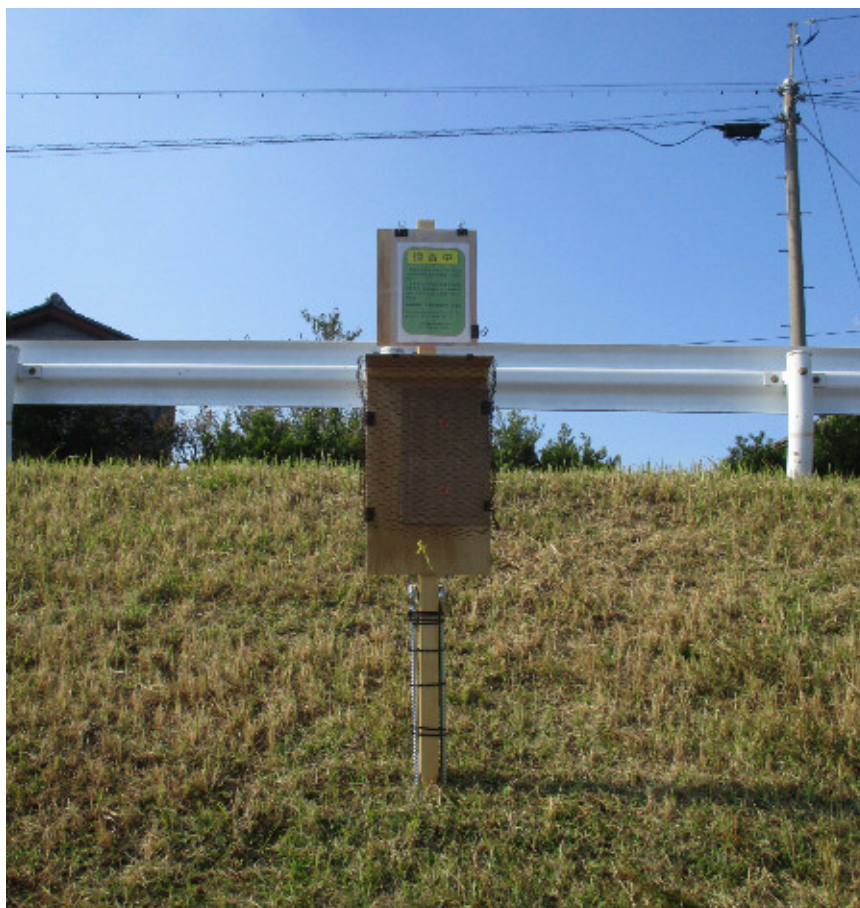
図 2 粘着トラップの設置状況

調査地点に粘着トラップ（図 2）を設置し、週 1 回の頻度で粘着トラップに捕獲されているユスリカの個体数を調査した。

粘着トラップ（粘着部）の外形寸法は 213mm×338mm である。

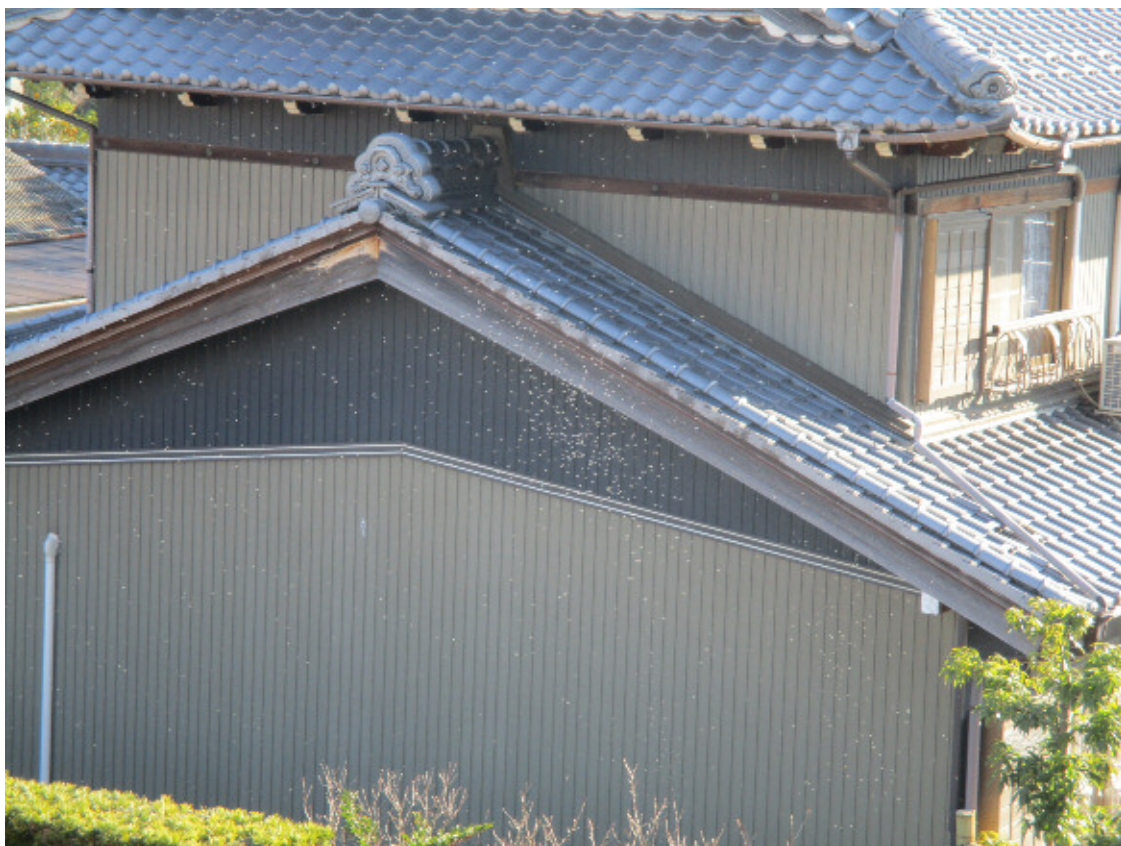
図9 調査地点② 奥町水防倉庫付近を飛翔するユスリカ（1月4日）

11月15日にユスリカが飛翔し始め、1月4日、2月7日の2日間で複数の蚊柱を確認した。調査地点②の飛翔状況は図9のとおりである。

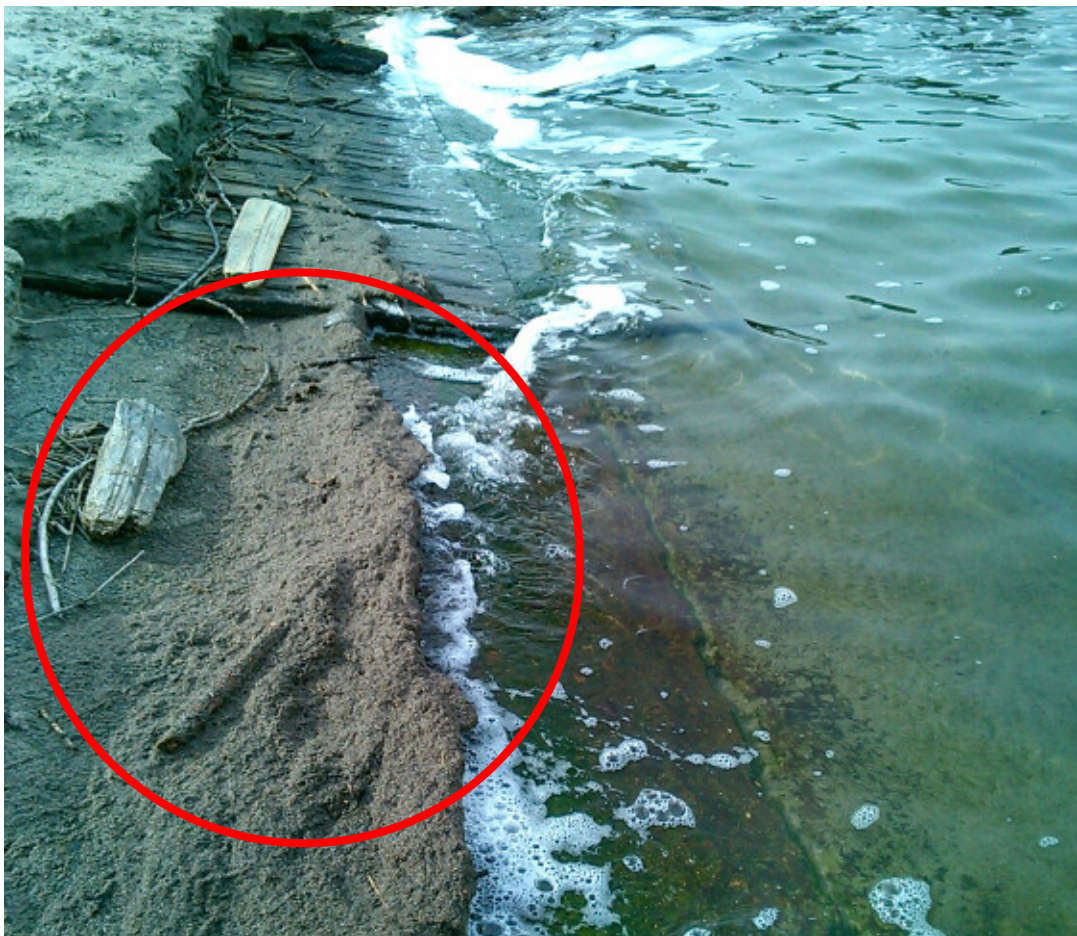
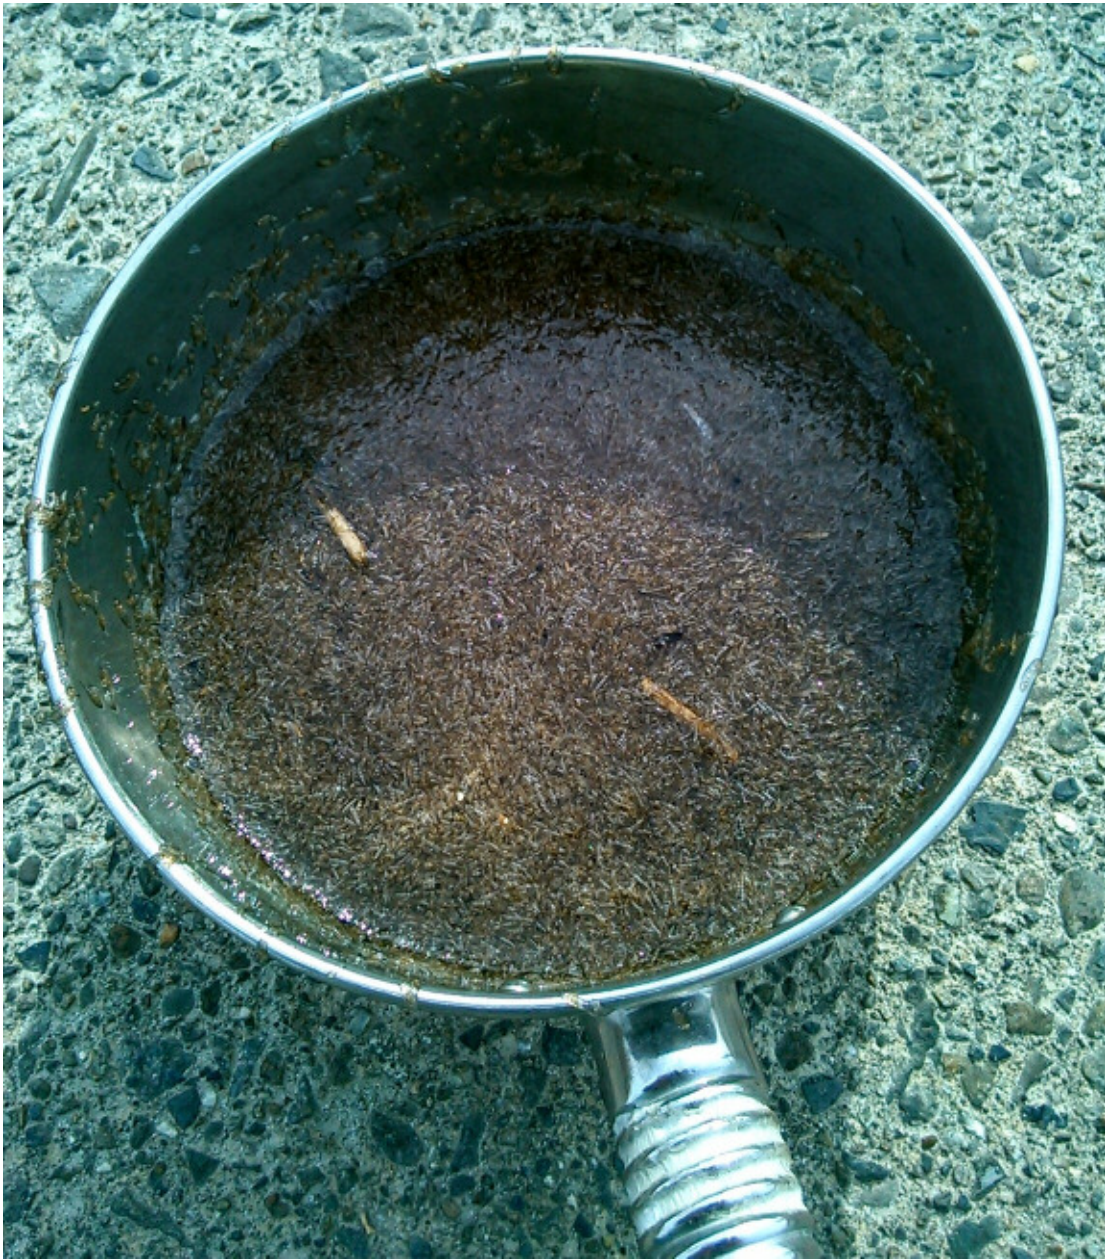
抜殻の状況：12月27日から抜殻が打ち寄せられ始め、1月31日から3月7日の期間において多くの抜殻を確認した。抜殻の状況は図10、12ページの図11のとおりである。

図10 補足調査地点 渡船場に打ち寄せられた抜殻（2月14日）

図 11 補足調査地点 採集した抜殻（2月14日）

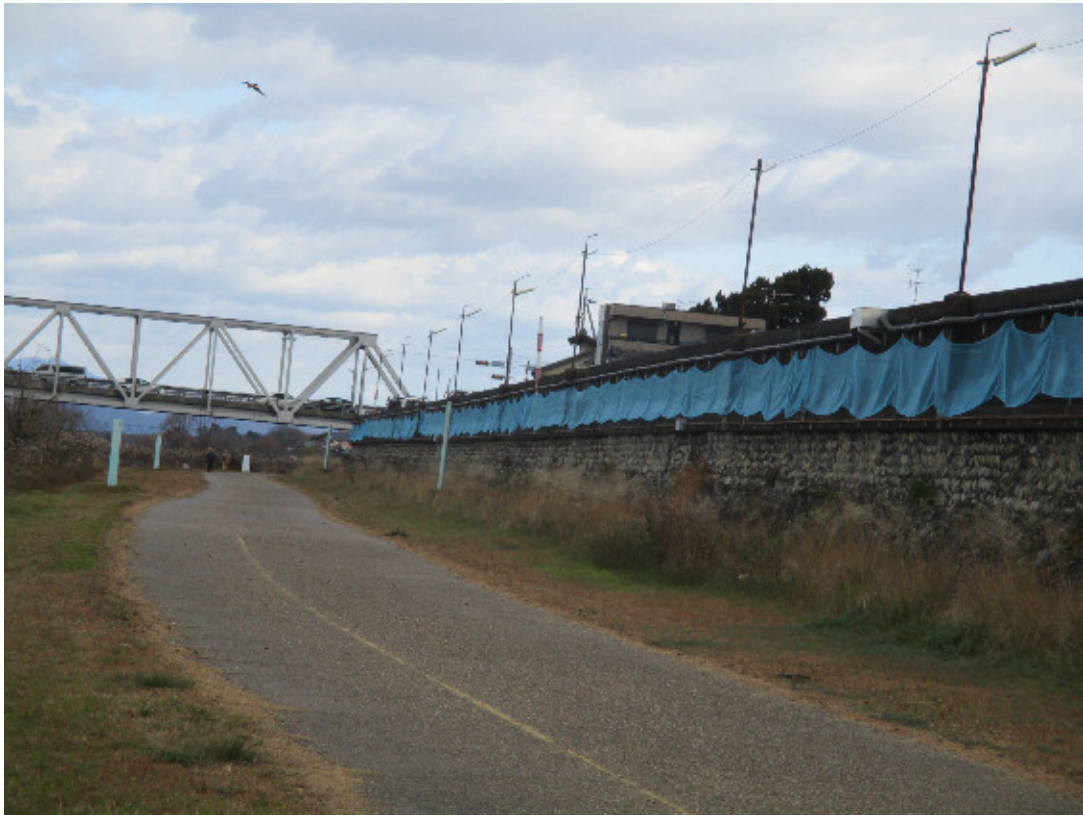
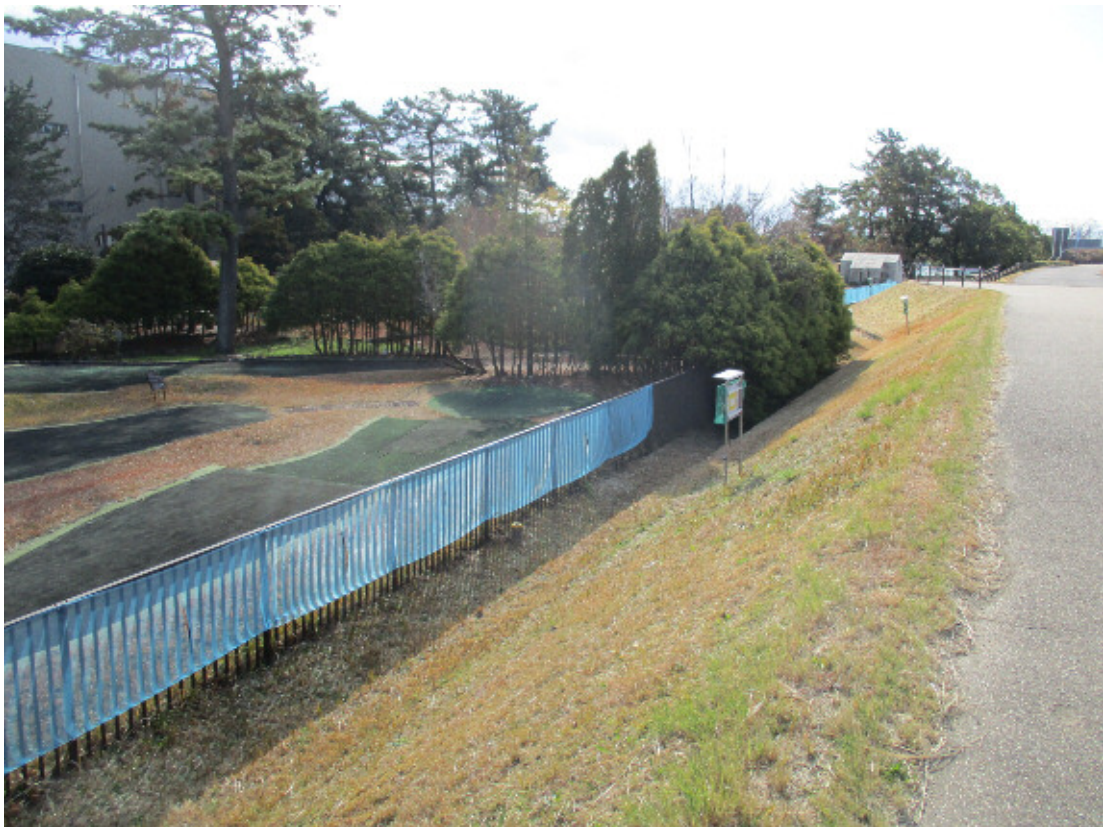
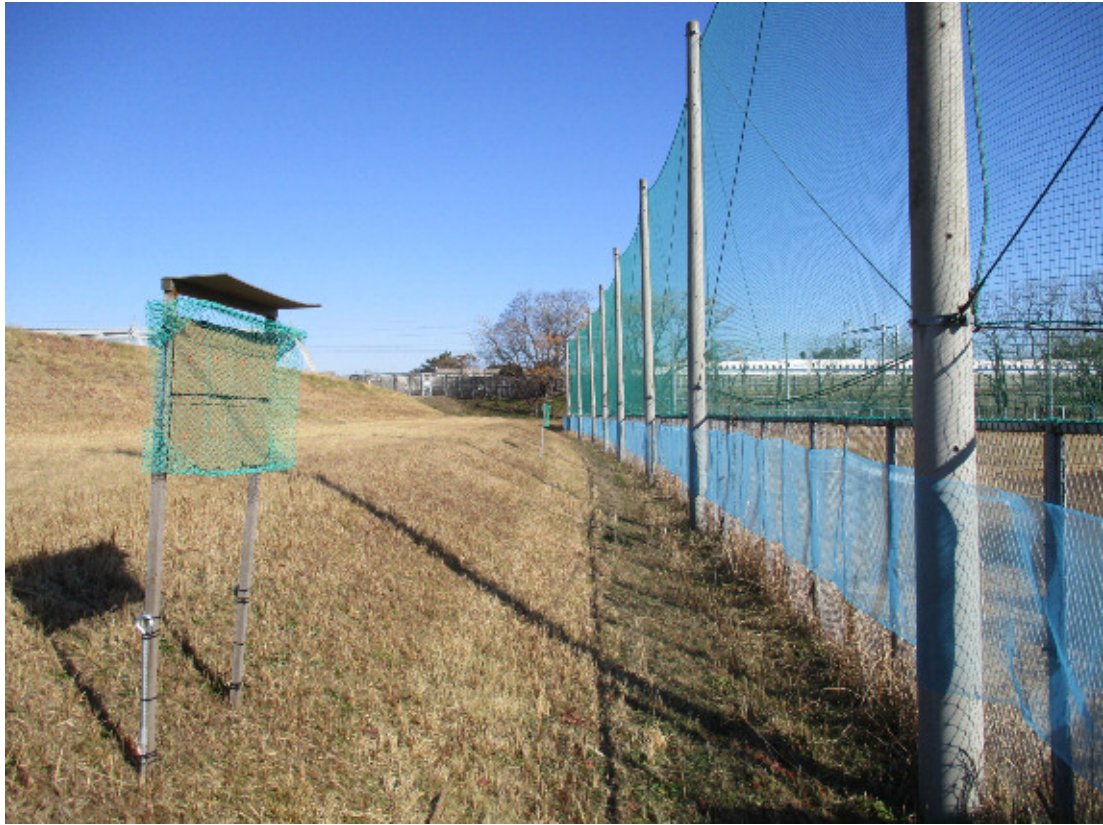
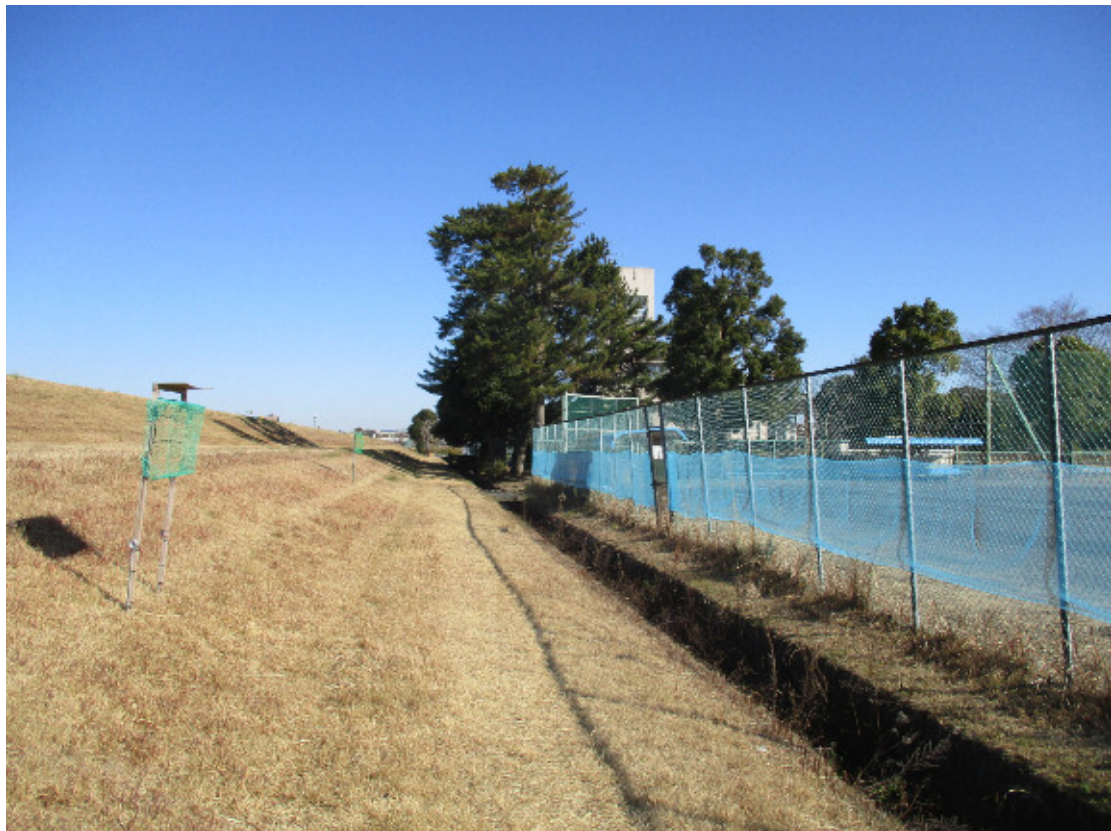
防虫ネット及び粘着トラップの設置状況は 17 ページの図 16、図 17 及び 18 ページの図 18、図 19 のとおりである。

図 16 設置場所①（濃尾大橋下流側堤防）の防虫ネット設置状況

図 17 設置場所③（尾西グリーンプラザ）の防虫ネット、粘着トラップ設置状況

図 18 設置場所⑤（東加賀野井グラウンド）の防虫ネット、粘着トラップ設置状況

図 19 設置場所⑥（祐久グラウンド）の防虫ネット、粘着トラップ設置状況

木曾川堤防沿いにある尾西グリーンプラザや祐久グラウンド等の既存のフェンスに防虫ネットを、またその付近に粘着トラップを設置した。

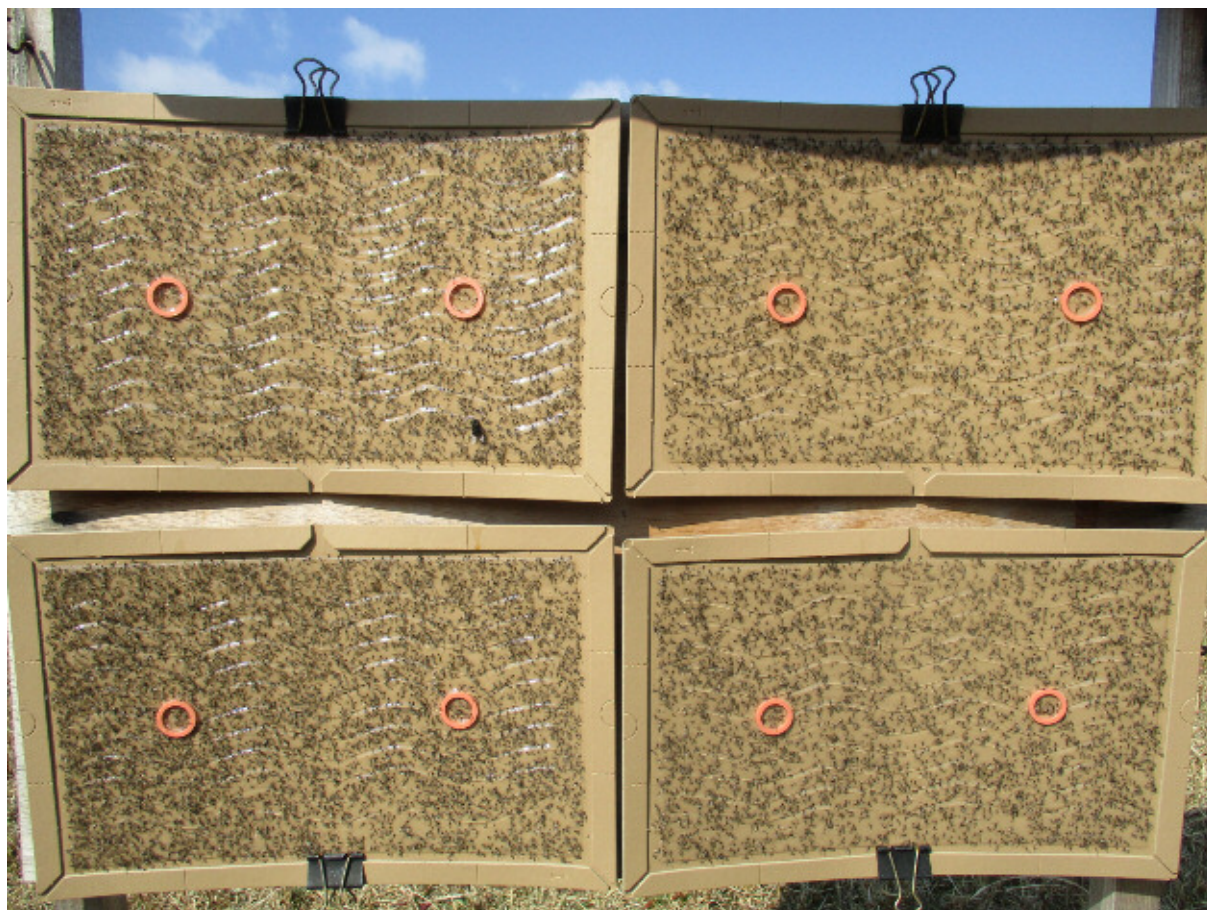
図 20 設置場所③（尾西グリーンプラザ） ユスリカの捕獲状況（3月1日）

薬剤がネット繊維に配合された防虫ネットを広範囲に設置したことにより、一定の殺虫効果が期待出来る。また、設置した全ての粘着トラップでユスリカが捕獲されており、駆除効果があったと思われる。

設置場所③の捕獲状況は図 20 のとおりである。
