キソガワフユユスリカ 対策事業について

平成 27 年 7 月

一宮市 環境部
環境保全課

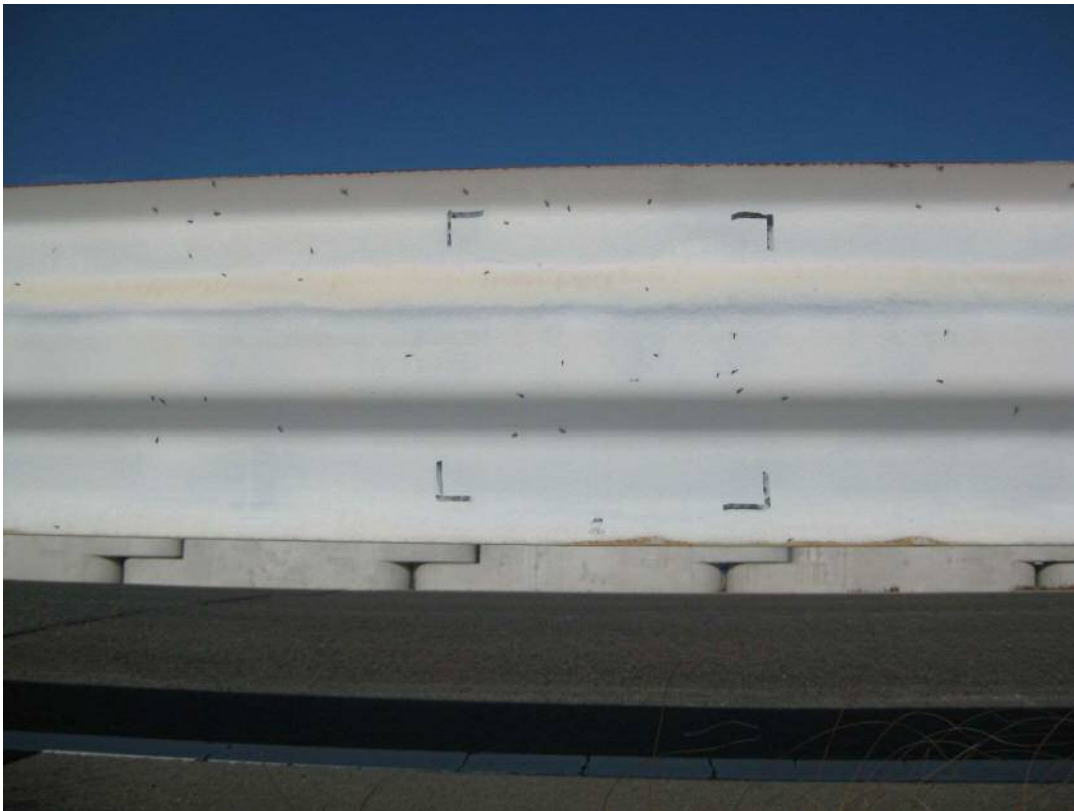
堤防道路のガードレールに設けた観察地点に止まっているユスリカの
個体数と観察地点付近での飛翔状況を調査した。

写真 1 調査地点③ 1 月 9 日 ガードレールに止まっているユスリカ

調査地点の状況は写真 1 のとおりである。

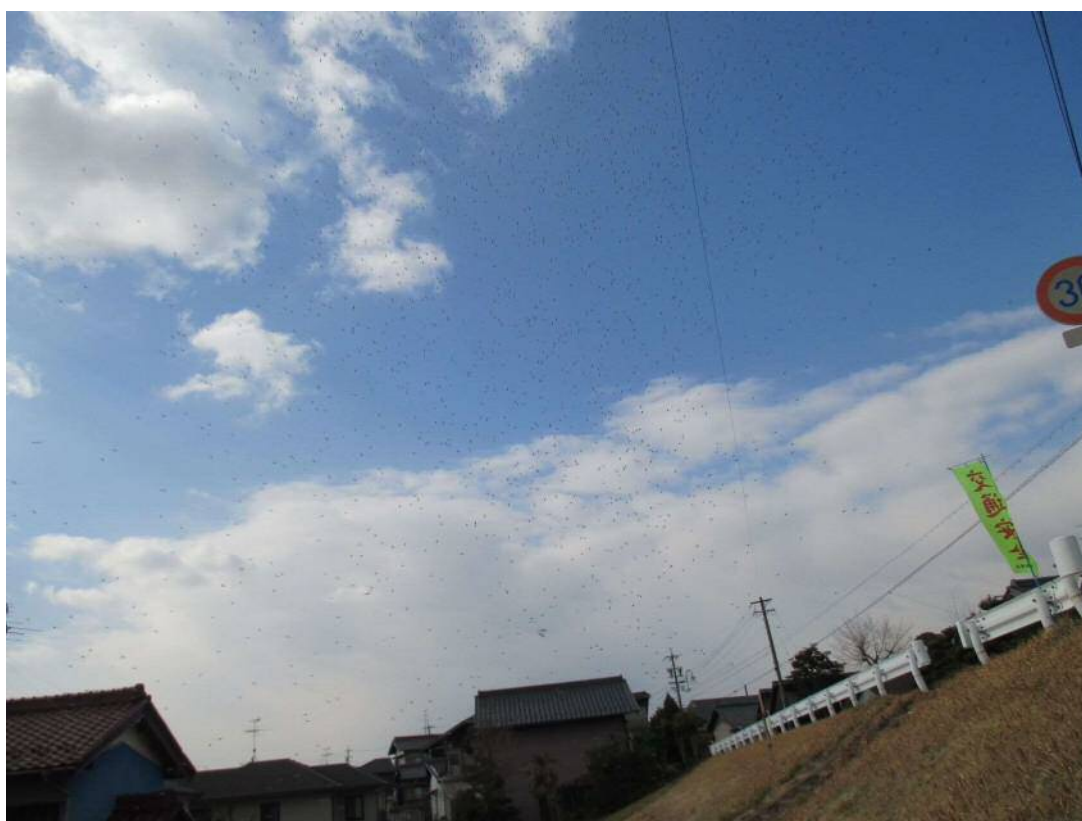
飛翔状況：毎回飛翔しているのが確認できたが大きな蚊柱は見られなかった。状況は写真 2 のとおりである。

写真 2 調査地点①付近 3 月 5 日 ユスリカの群れ

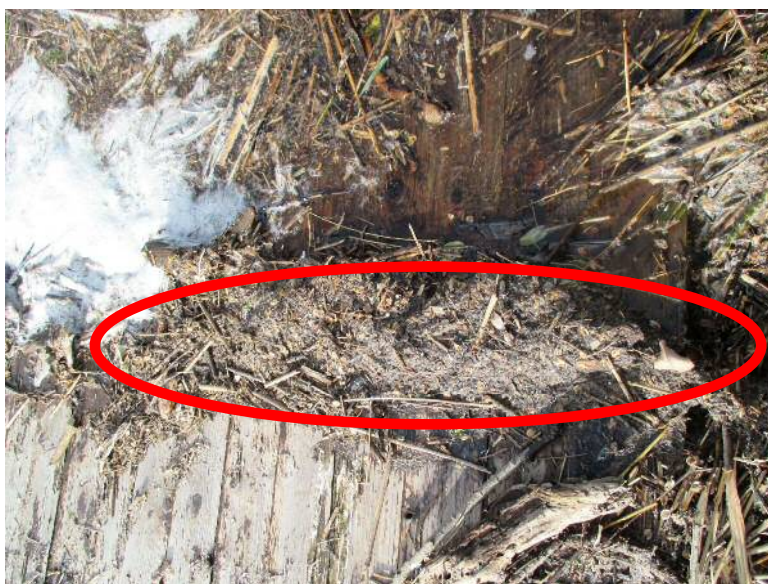
蛹殻の状況：水温が 10℃を下回った 12 月 5 日以降も少量であった。状況は写真 3 のとおりである。

写真 3 補足調査地点 2 月 20 日渡船場に打ち寄せられた蛹殻（円内）

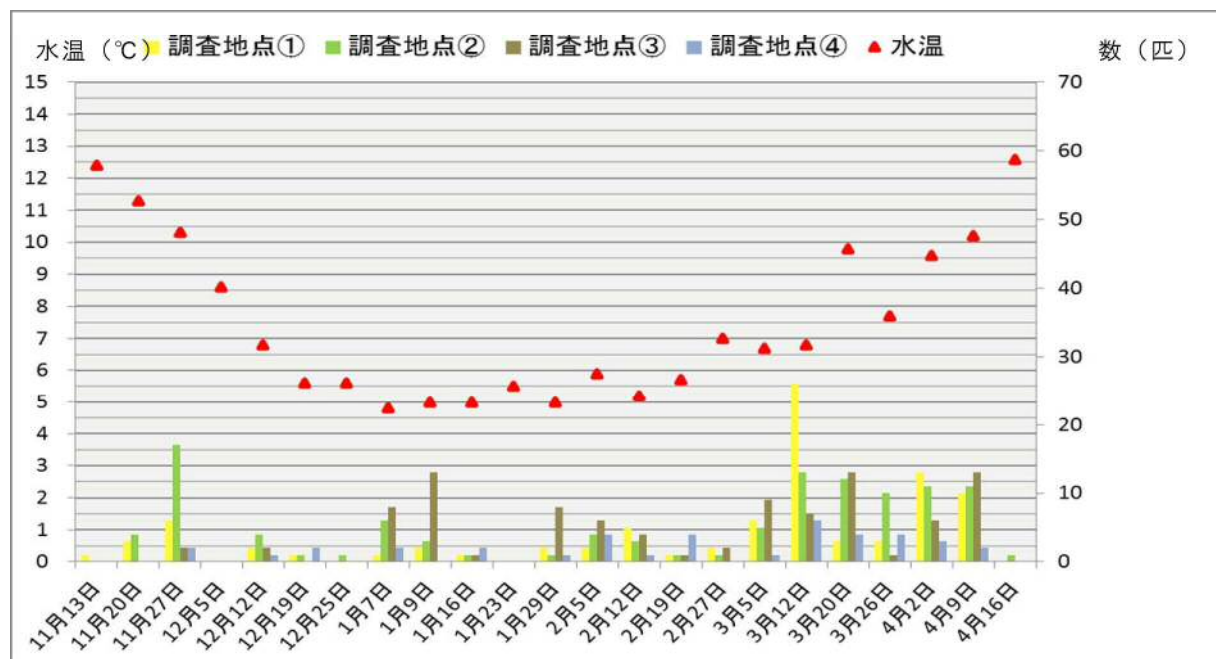
グラフ4 調査地点の合計と水温の推移

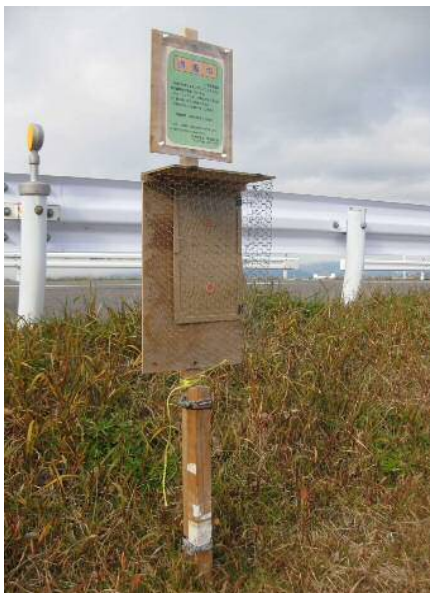
ガードレールに設けた観察地点付近にトラップ板を設置し粘着トラップに捕獲されているユスリカの個体数を調査した。

写真4 粘着トラップ板の設置状況

粘着トラップ板は写真4のとおりである。

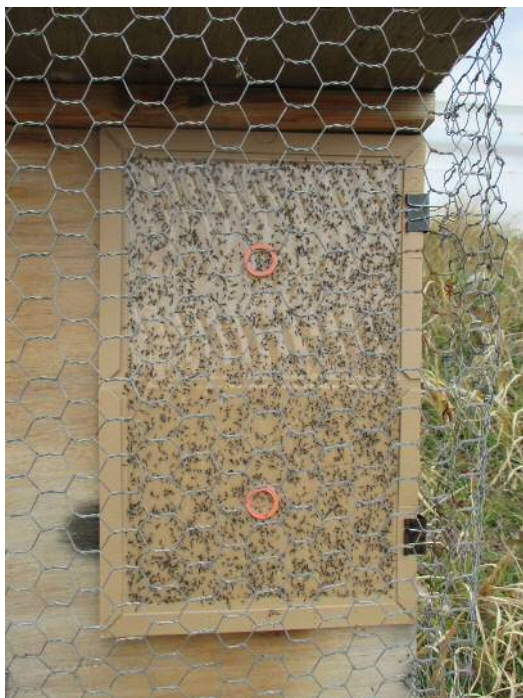
状況：2月12日頃までは横ばいで、その後激増し、2月27日頃に1回目のピークとなった。26年度の4地点でもっとも高い数値であった。3月12日頃までは高い数値で横ばいとなった。

写真5 調査地点③ 2月27日頃 粘着トラップに捕獲されたユスリカ

状況は写真5のとおりである。

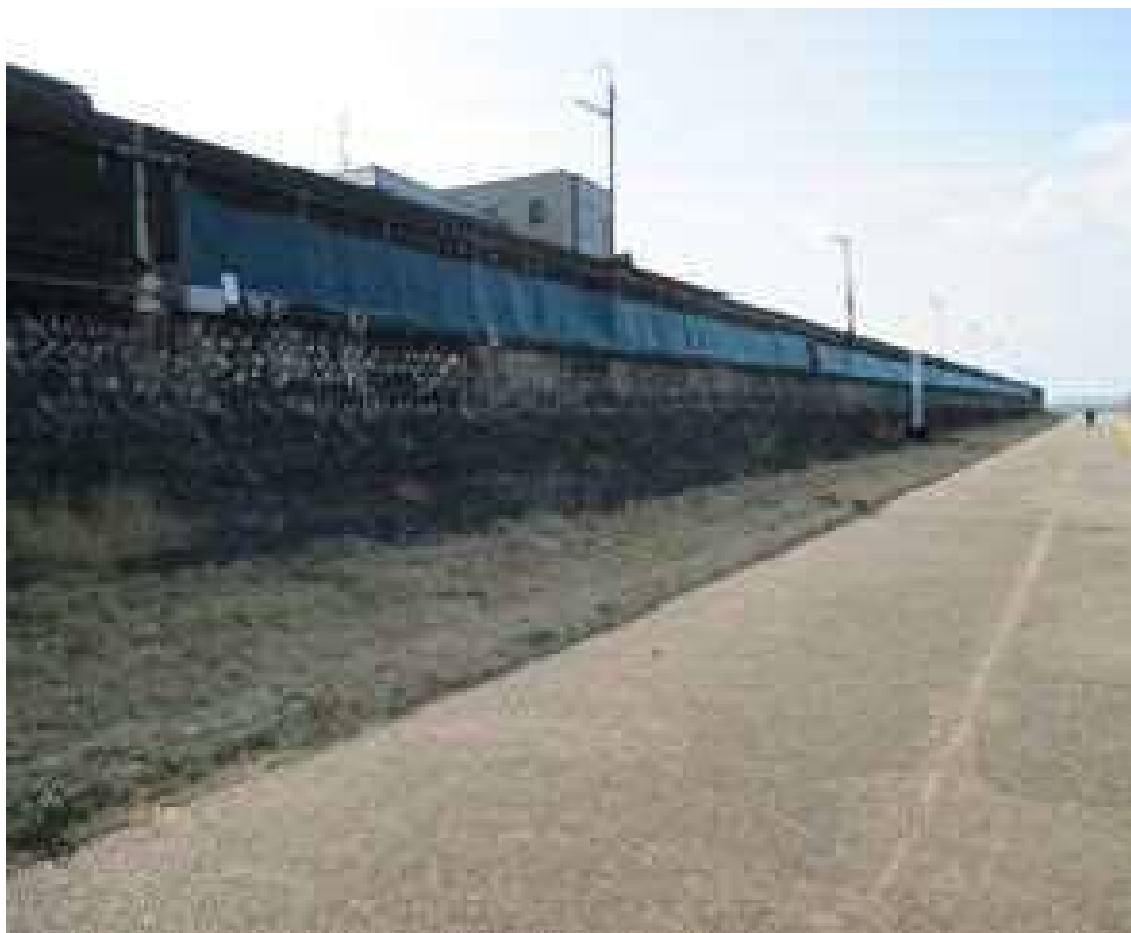
写真6 ①濃尾大橋下流側堤防の防虫ネット設置状況

場所は、13 ページの図 2-1、14 ページの図 2-2 で、防虫ネット設置状況は 15 ページの写真 6、7 のとおりで、粘着トラップ板は 16 ページの写真 8 のとおりである。

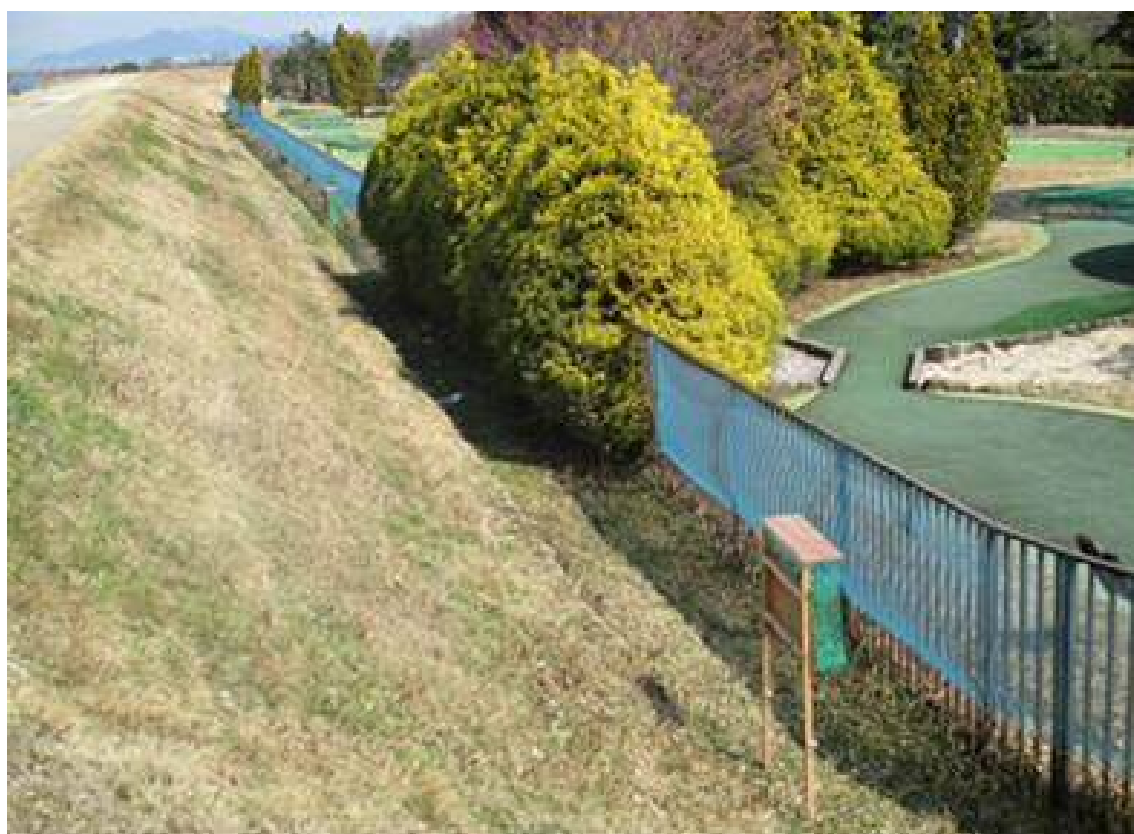
写真7 ③尾西グリーンプラザの防虫ネット設置状況

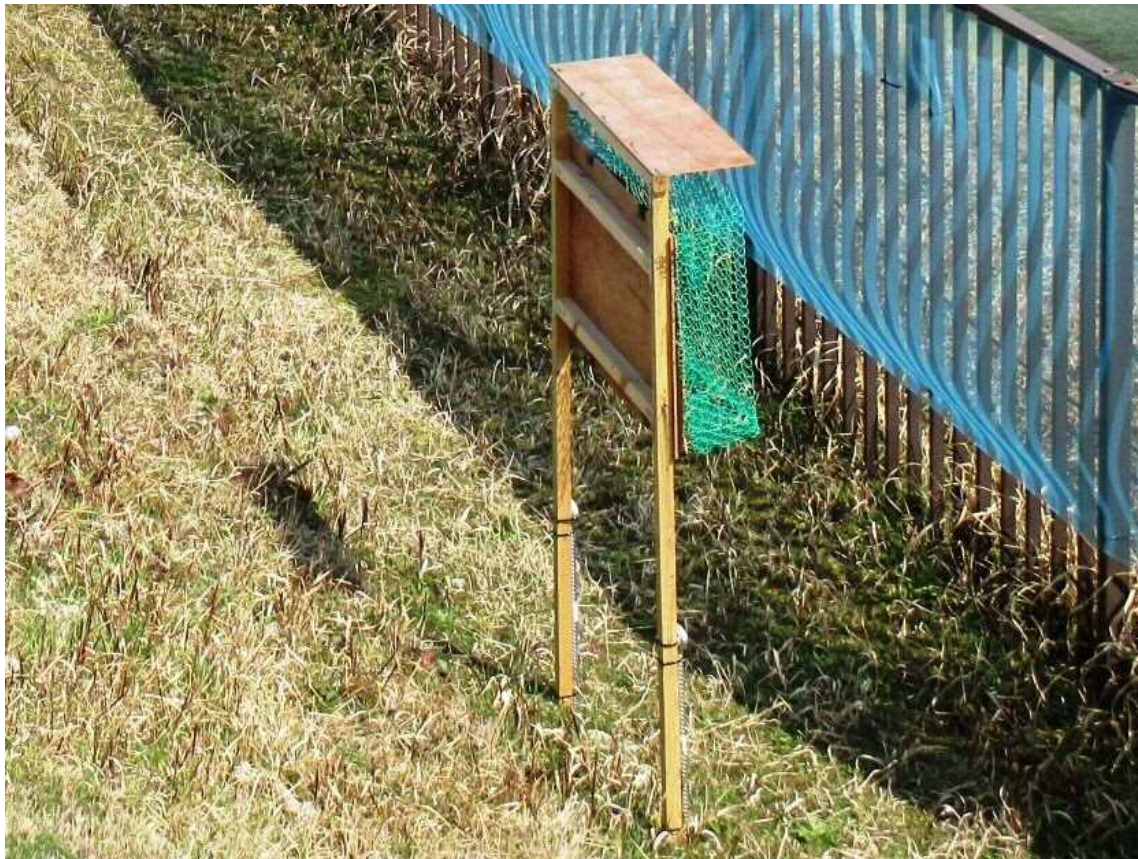
写真8 ③尾西グリーンプラザの粘着トラップ板設置状況

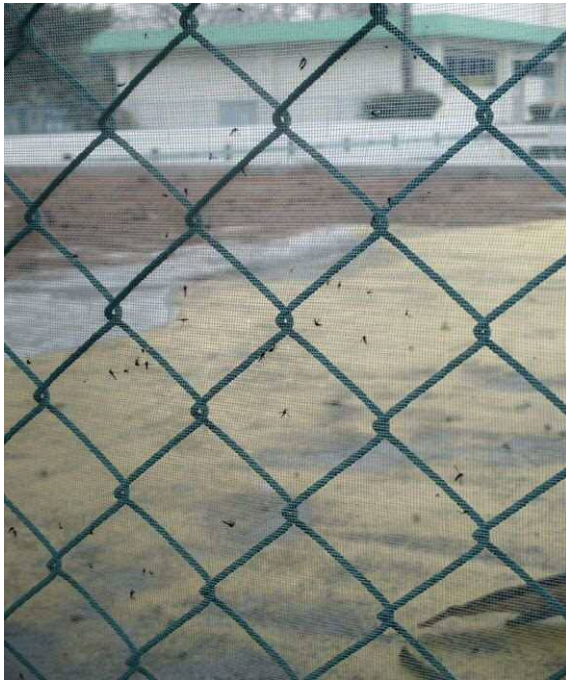
どの地点でもユスリカが確認され、ネットに止まることによる駆除効果があると思われた。粘着トラップの捕獲数は川原商会、尾西グリーンプラザが多く、次いで祐久グラウンド、東加賀野井グラウンドとなり、尾西プールでは最も少なくなった。

写真9 ④尾西プール西側フェンス 2月12日頃 防虫ネットに捕獲されたユスリカ

防虫ネットと粘着トラップの捕獲状況は 17 ページの写真9、10のとおりである。

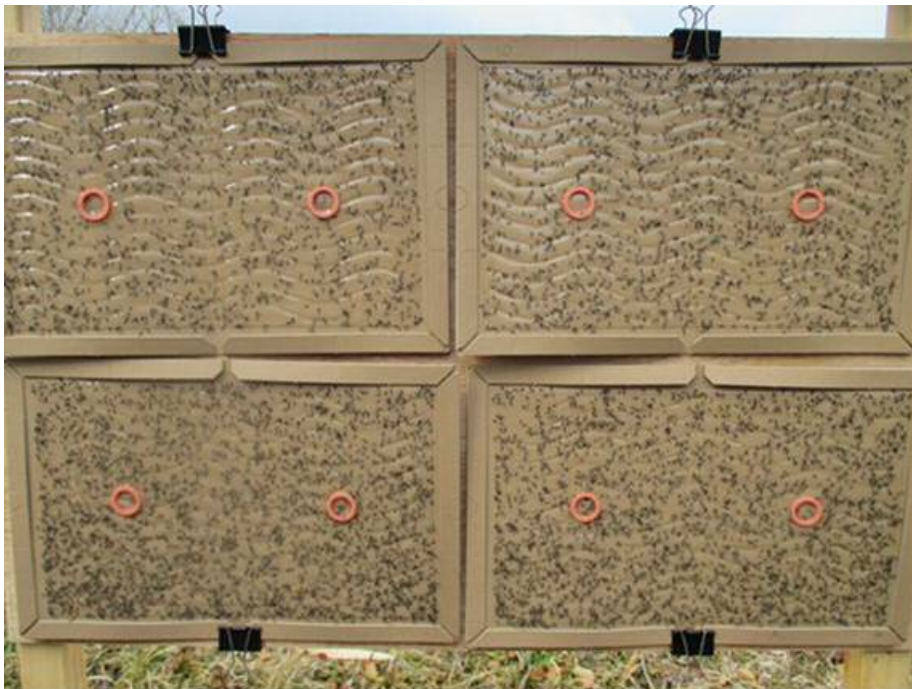
写真10 ②川原商会北側 2月27日頃 粘着トラップに捕獲されたユスリカ
