キソガワフユユスリカ 対策事業について

平成28年7月

一宮市環境部

環境保全課

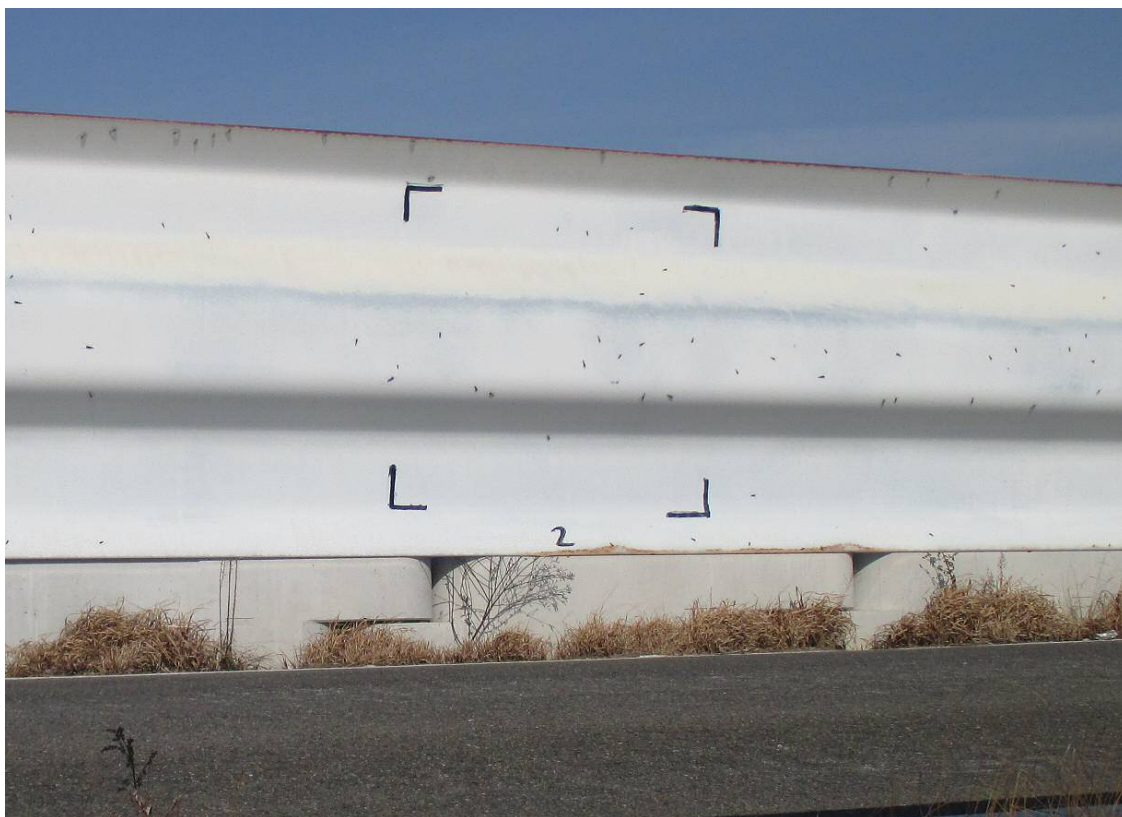
写真 1 調査地点③ 1 月 21 日 ガードレールに止まっているユスリカ

堤防道路のガードレールに設けた観察地点に止まっているユスリカの
個体数と観察地点付近での飛翔状況を調査した。

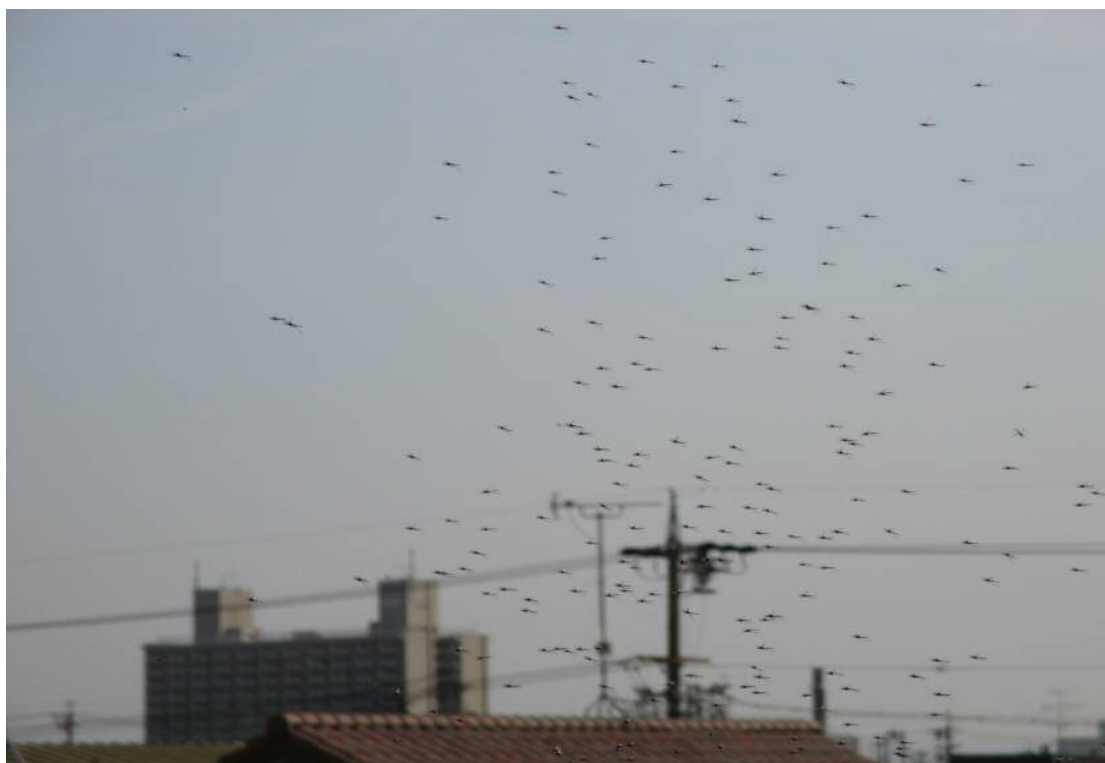
写真 2 調査地点②付近 3 月 31 日 ユスリカの群れ

飛翔状況：3 月 17 日から目立ちはじめ、3 月 31 日（写真 2）に大きな蚊柱が確認された。1 月 21 日、2 月 24 日は飛翔が確認されなかった。

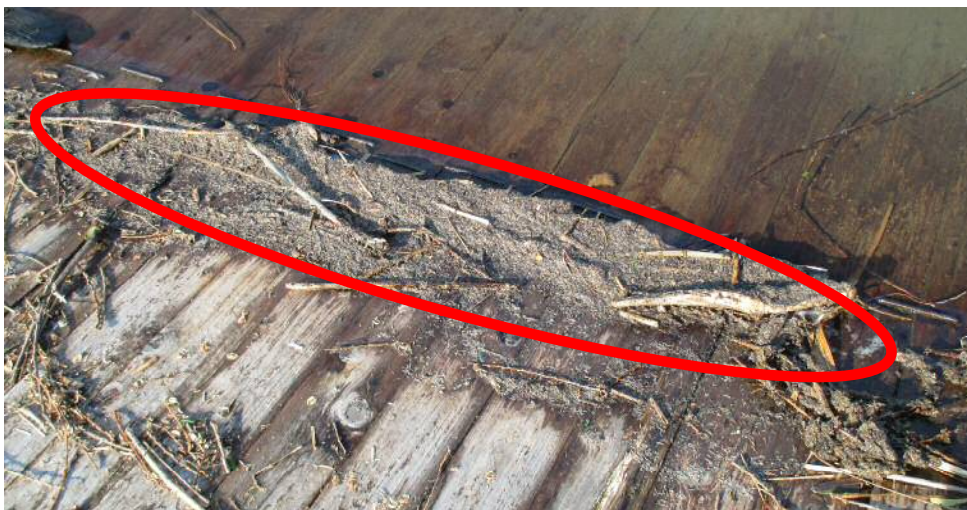
写真 3 補足調査地点 1 月 28 日渡船場に打ち寄せられた蛹殻（円内）

蛹殻の状況：水温が 10℃を下回った 12 月 10 日以降も少量であった。状況は写真 3 のとおりである。

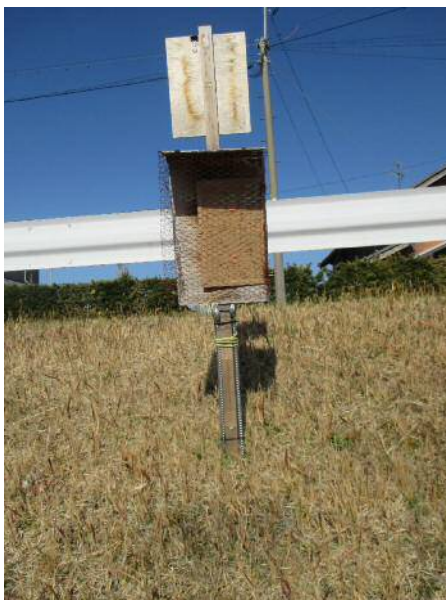
写真4 粘着トラップ板の設置状況

ガードレールに設けた観察地点付近にトラップ板を設置し粘着トラップに捕獲されているユスリカの個体数を調査した。

粘着トラップ板は写真4のとおりである。

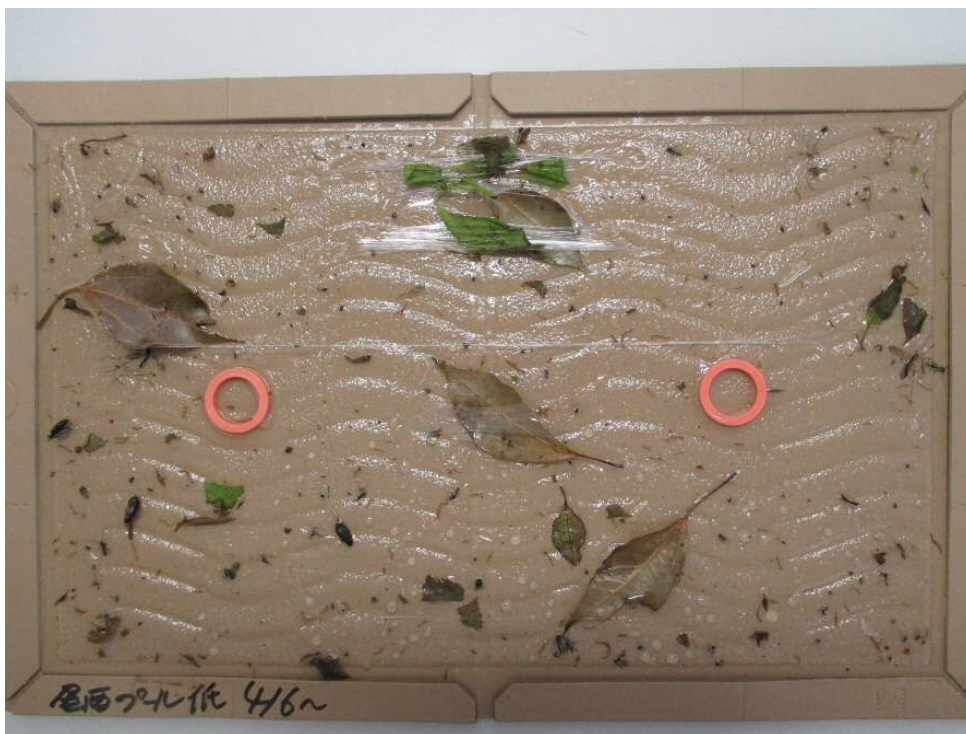
写真7 4月14日 高さ別の高さ800ミリの粘着トラップの捕獲状況

捕獲状況は写真7のとおりである。

1月、2月は個体数が少なく高さによる個体数の差があるかは不明だが、3～4月はアキツキユスリカの発生時期で、このユスリカは休息場所に比較的低い場所を好むものと思われる。粘着トラップの個体は、群飛時によるものではなく、休息時に付着したものと思われる。

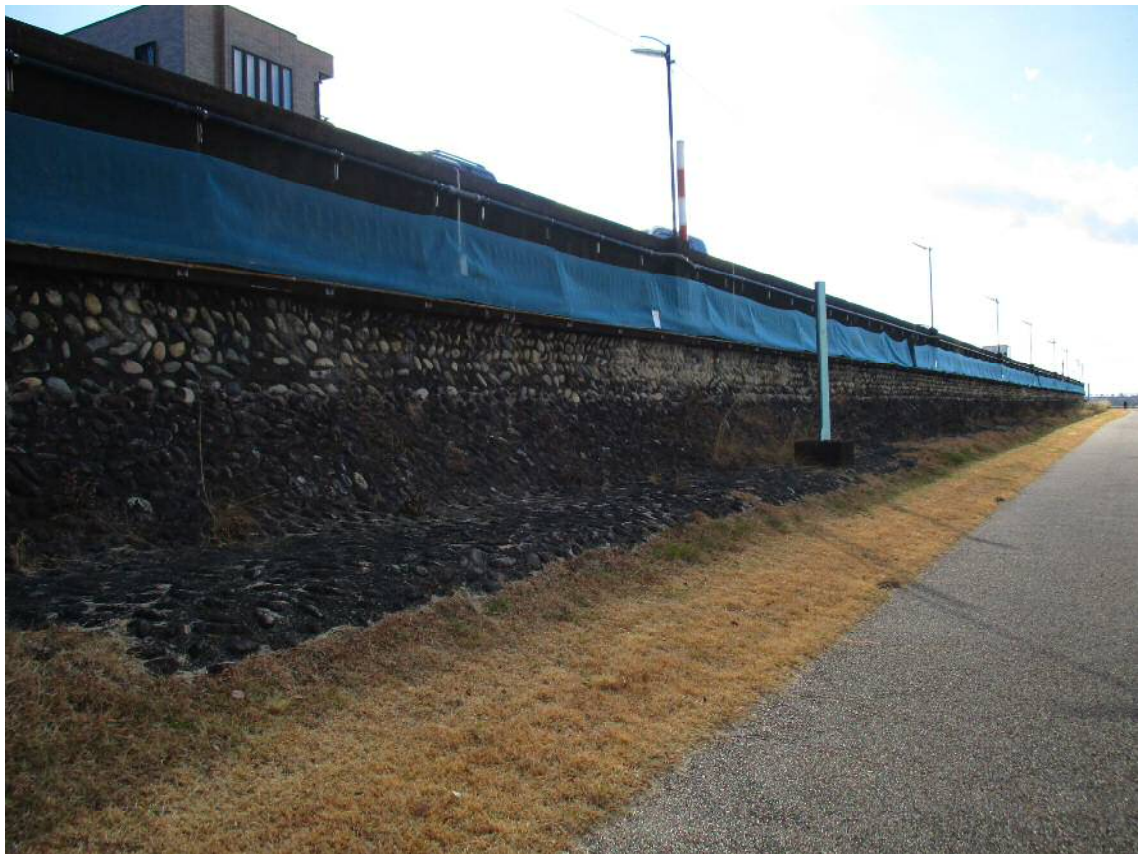
写真8 ①濃尾大橋下流側堤防の防虫ネット設置状況

場所は、17ページの図2-1、18ページの図2-2で、防虫ネット設置状況は19ページの写真8、9のとおりで、粘着トラップ板は20ページの写真10のとおりである。

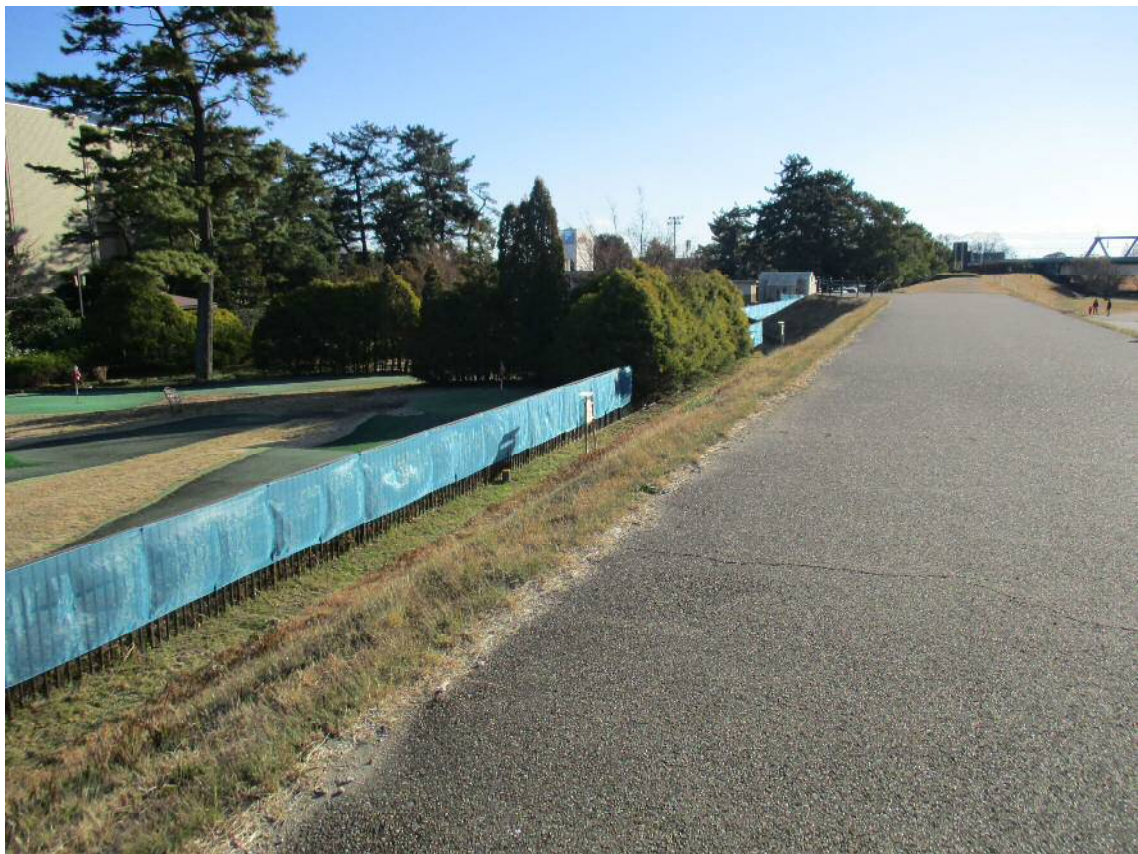
写真9 ③尾西グリーンプラザの防虫ネット設置状況

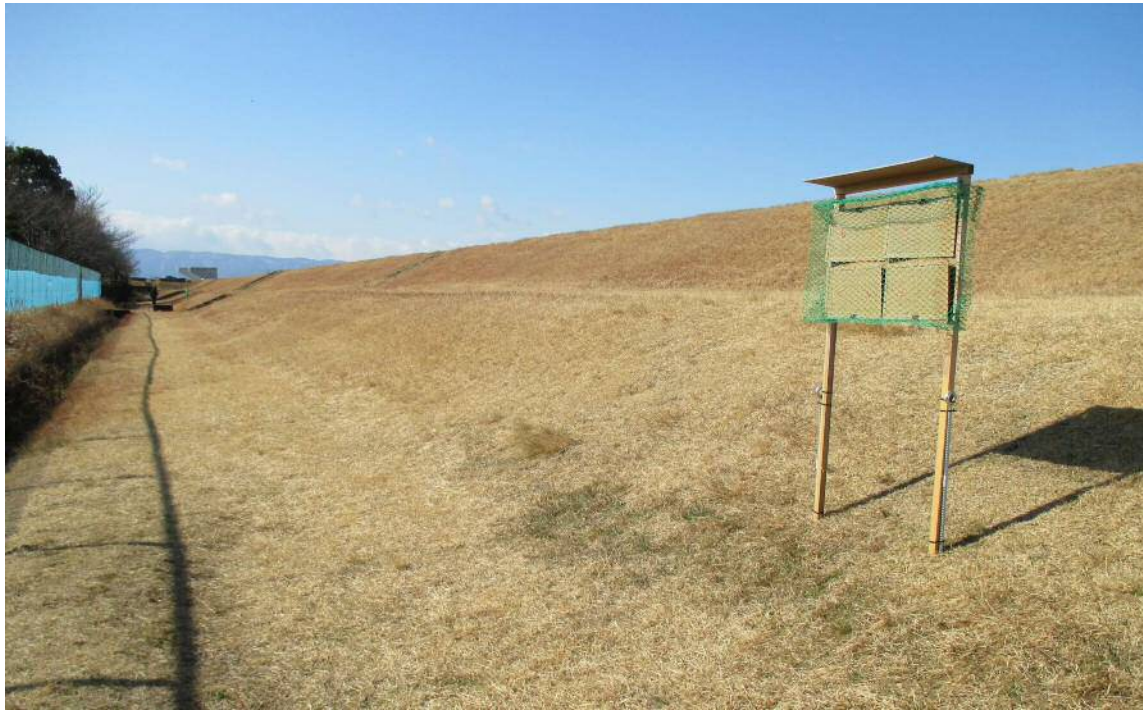
写真 10 ⑥祐久グラウンドの粘着トラップ板設置状況

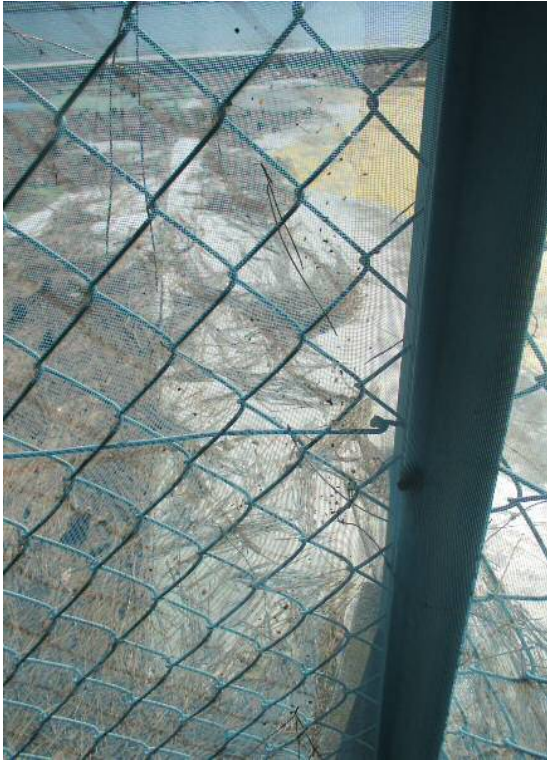
写真 11 ④尾西プール西側フェンス 2月24日頃 防虫ネットに捕獲されたユスリカ

どの地点でもユスリカが確認され、ネットに止まることによる駆除効果があると思われた。粘着トラップの捕獲数は川原商会、尾西グリーンプラザが多く、次いで東加賀野井グラウンド、祐久グラウンドとなり、尾西プールでは最も少なくなった。

防虫ネットと粘着トラップの捕獲状況は 21 ページの写真 11、12 のとおりである。

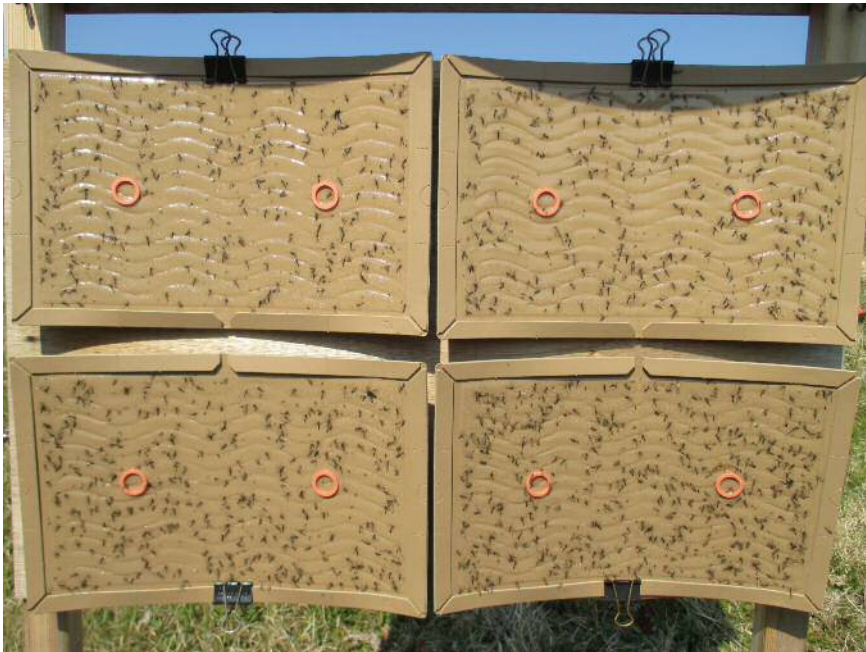
写真 12 ②川原商会北側 3月24日頃 粘着トラップに捕獲されたユスリカ
