## 1. 水道施設の耐震化

## 2. 水道管路の耐震化

## 3. 下水道施設の耐震化

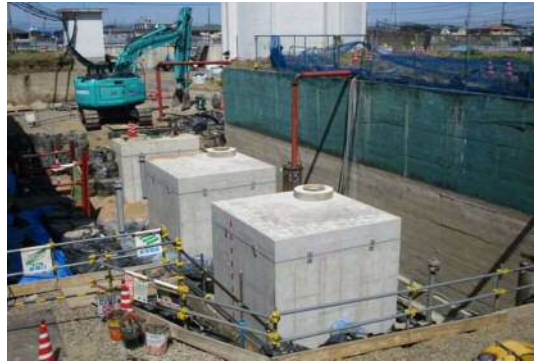
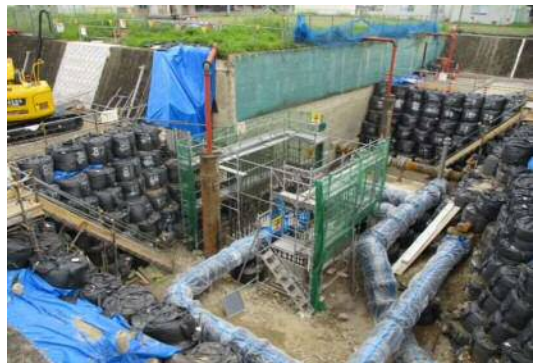
佐千原浄水場では、2022年度末に地震に対する安全性の向上や地震後も迅速に水の供給を復旧させるために、場内の配水管を耐震管に更新し、緊急遮断弁を設置完了しました。

佐千原浄水場場内配管工事 2022年度施工中の様子

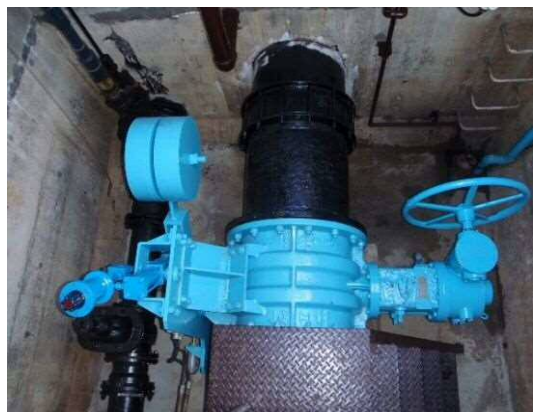
配水場の緊急遮断弁設置状況

また、地震の揺れによって緊急遮断弁が閉まり、配水池内の水道水が確保されますと、合計57,950㎡の水道水を確保することができます。これは、一宮市地域防災計画の応急給水量の目標値換算で一宮市民の約10日分に相当する水量となります。

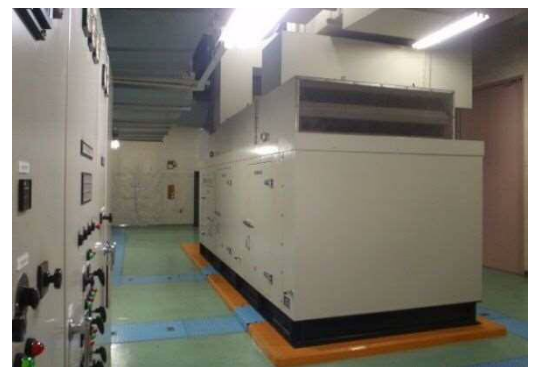
非常用発電機

応急給水活動拠点の水道施設には、災害発生時の停電に備えて、非常用発電機が設置されています。万が一の停電時には、発電機により配水ポンプを稼働させ水道水を配水します。

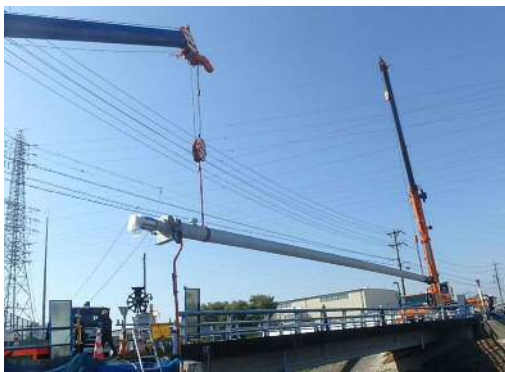
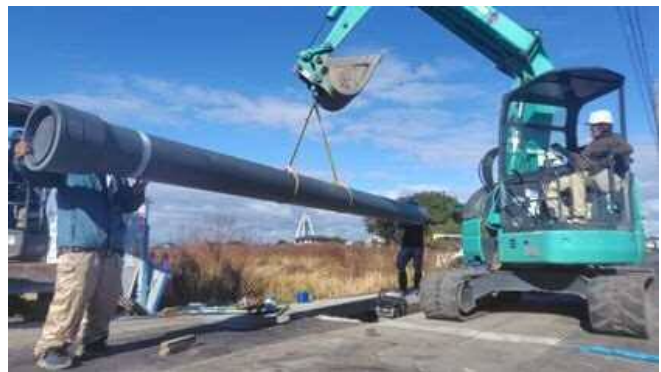
基幹管路の耐震化工事の様子

高度経済成長期に急速に整備を行った水道施設は老朽化が進行し、その更新には多額の投資が必要となっています。そのため更新する管路の優先順位（基幹管路、救急病院・避難所等へ配水する管路、緊急輸送道路等に布設された管路）を定めて計画的に地震に強い耐震管に更新する事業を進めています。

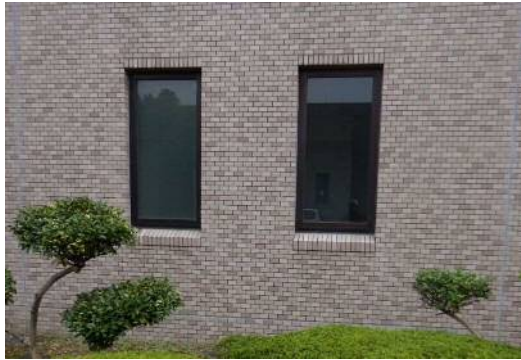
開口部の補強

継続して使用する下水道施設から耐震診断を実施し、耐震性能に問題がある施設を順次、耐震補強工事を行っています。

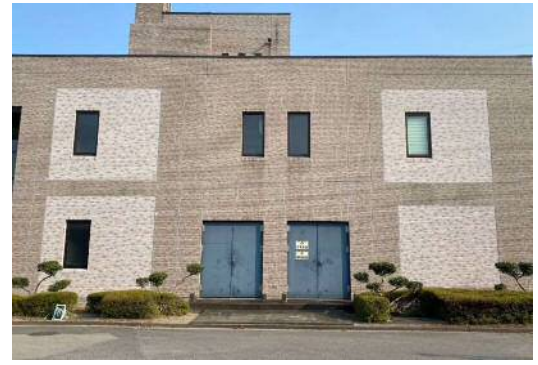
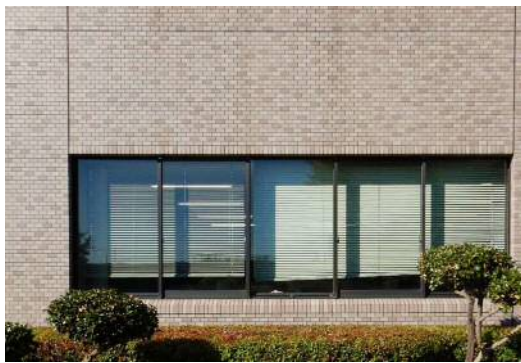
耐震化前

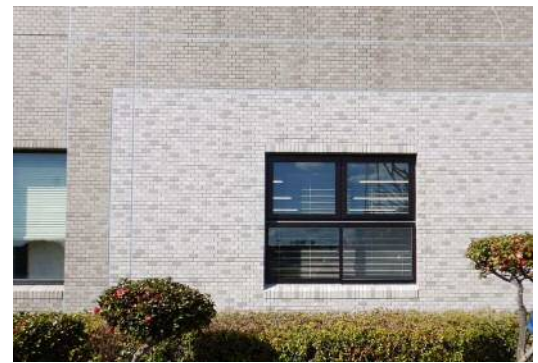
耐震化後

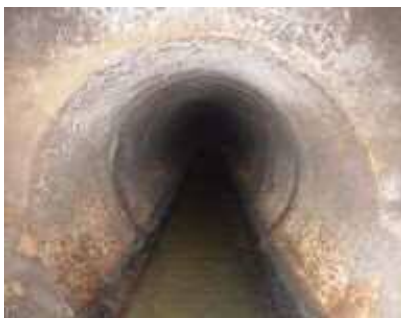
施工前

災害時に、防災上重要な施設（災害拠点病院など）の機能維持や、緊急輸送路の確保を目標として、耐震化する管路に優先順位を定め、計画的に事業を進めています。

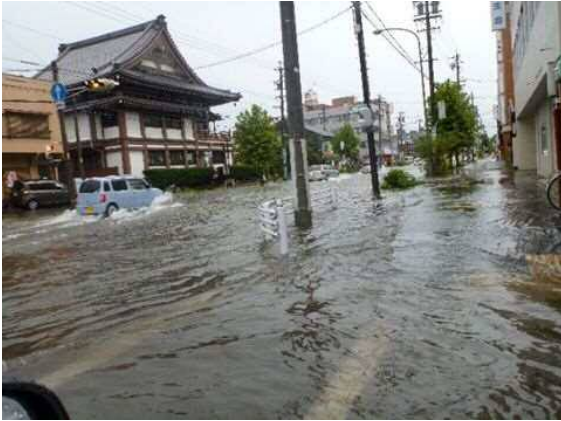
道路冠水の状況（2013年9月4日撮影）

近年、気候変動等によりゲリラ豪雨で短時間に多くの雨が降ると、雨水が処理しきれず下水道や水路から道路にあふれ、浸水被害が起こります。

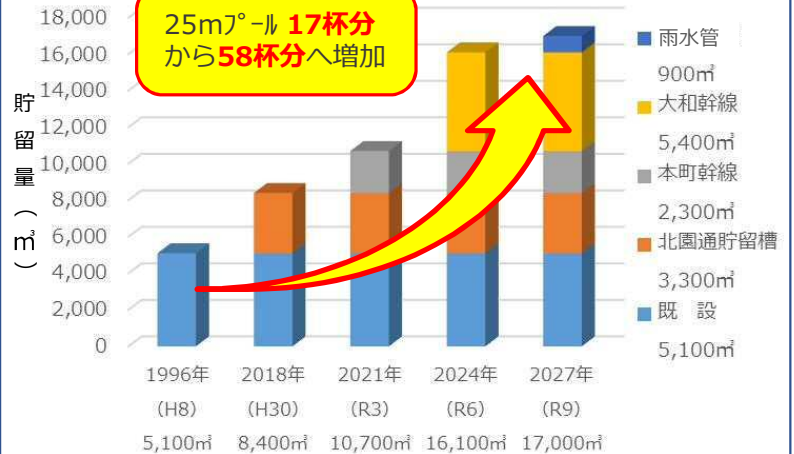
市役所周辺の雨水貯留量の推移

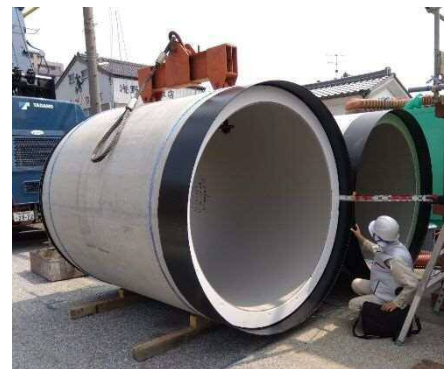
雨水管（直径1,800mm）

雨水管の大きさ  
直径 1,800mm ~ 300mm  
延長 1,088m  
貯留量 900m³

大雨による浸水被害の軽減を目的として、雨水を貯留する管の建設工事を進めています。

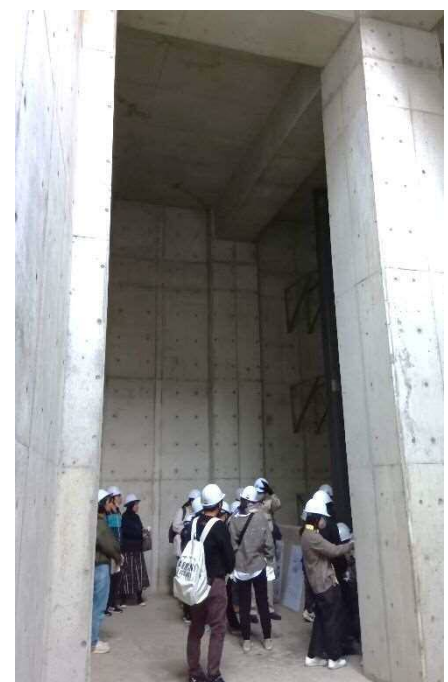
見学会の様子（北園通貯留槽の内部）

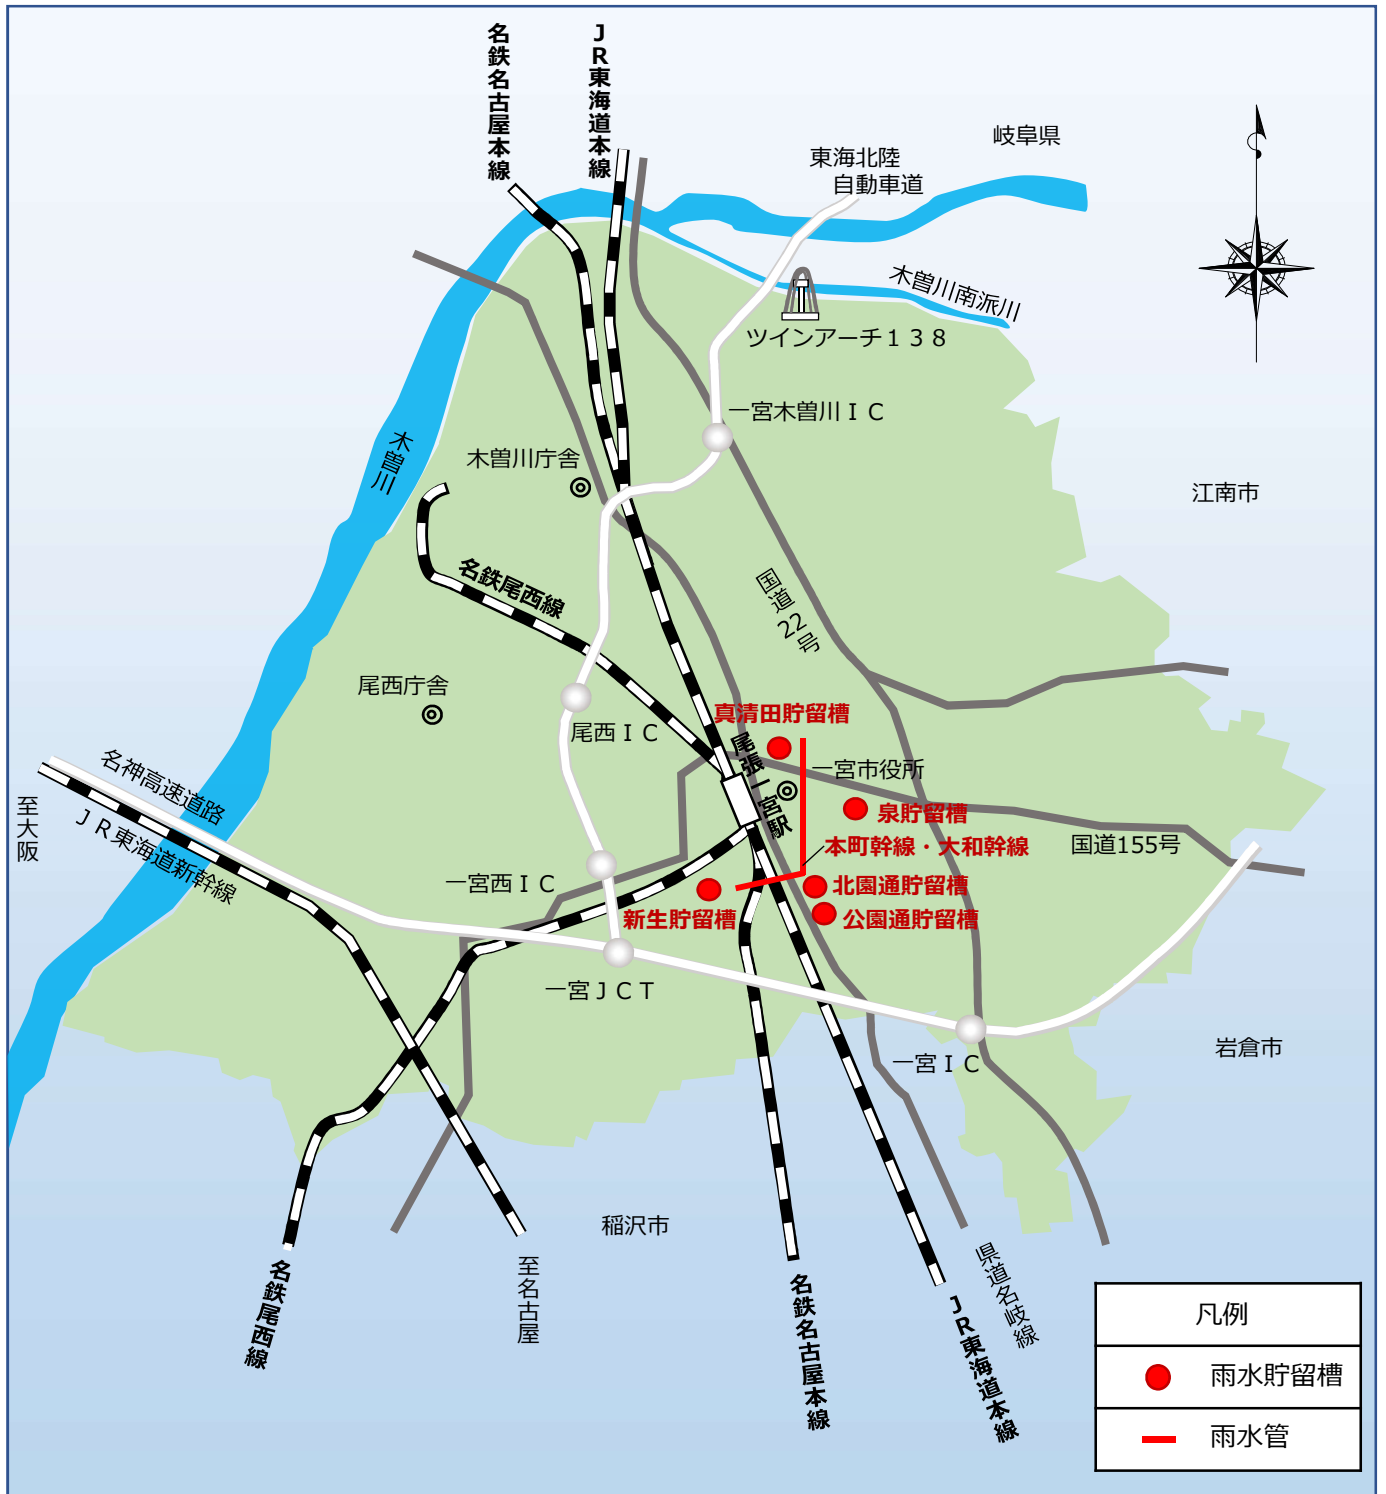
7. 雨水貯留施設位置図

名称	貯留容量
泉貯留槽	2,000 <sup>m</sup> <sub>3</sub>
公園通貯留槽	1,100 <sup>m</sup> <sub>3</sub>
北園通貯留槽	3,300 <sup>m</sup> <sub>3</sub>
真清田貯留槽	2,500 <sup>m</sup> <sub>3</sub>
新生貯留槽	2,000 <sup>m</sup> <sub>3</sub>
本町幹線・大和幹線	11,700 <sup>m</sup> <sub>3</sub>

雨水貯留施設とは、雨水を一時的に貯留する機能があり、貯めた雨水は許容放流量分をゆっくり放流します。

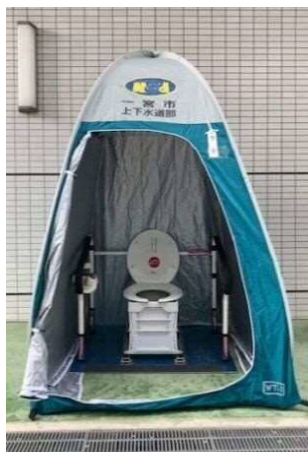
災害用マンホールトイレ設置例

内径60cmの鉄筋コンクリート管を布設し、一定間隔で垂直にビニル管を立ち上げ、これにマンホール蓋(直径30cm)を設置してあります。マンホール蓋を開け、仮設テントと便器を組み立て、下水道管に一時貯留してから本管へ流します。

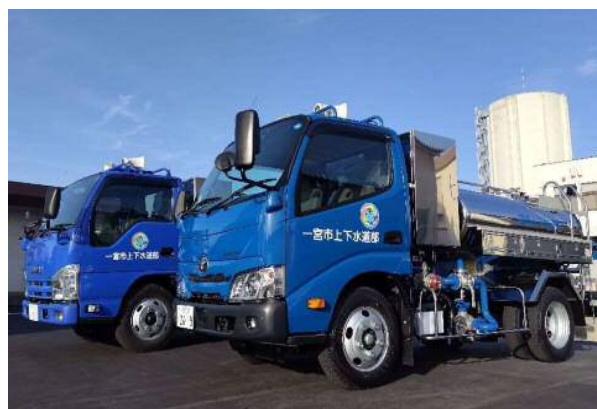
加圧式給水車

浄水場や配水場などに確保している水道水を給水車によって災害拠点病院や指定避難所などへ運搬して給水を行います。災害拠点病院等から要請があった場合は、優先的に給水車による給水を実施します。

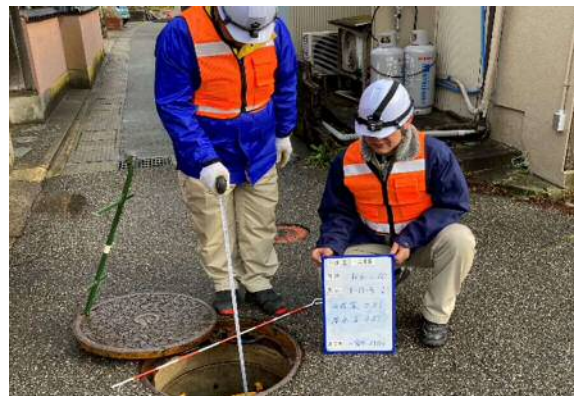
目視による被害状況調査

- ・派遣先 石川県七尾市・内灘町・中能登町
- ・派遣期間 2024年1月8日 から 1月15日  
2024年3月23日から3月26日
- ・派遣職員 第1陣から第2陣及び第4陣 各陣2名ずつ 延べ6名
- ・活動内容 地上から目視により、マンホール内の被害状況を調査しました。

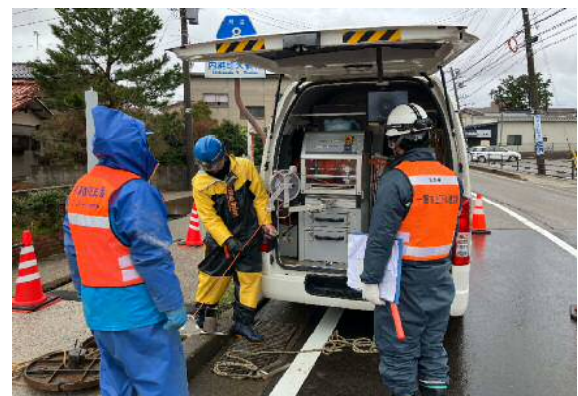
TVカメラによる被害状況調査

- ・派遣先 内灘町
- ・派遣期間 2024年2月17日 から 2月23日
- ・派遣職員 第3陣 2名
- ・活動内容 一時調査で被害が確認された管路内に、TVカメラを入れて、被害状況を詳細に調査しました。

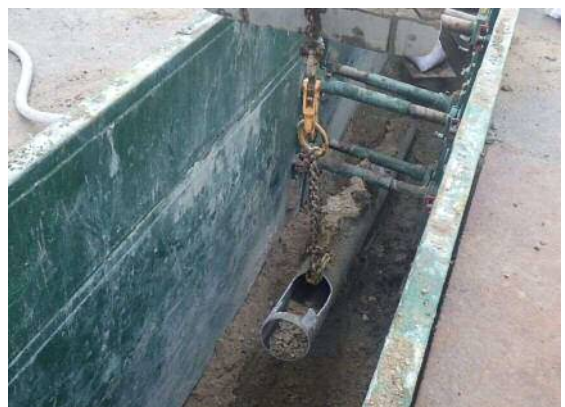
地震で破損した汚水管の撤去

高岡市内では震度5強を観測し、地震による地盤の液状化により、マンホールの浮上や、下水道管渠にたるみや逆勾配が発生しました。
